**SI 1455**  
Só para técnicos especializados!  
1/1

# SERVICE INFORMATION

## TUBO DE ASPIRAÇÃO DE CONEXÃO MERCEDES-BENZ W211

### RUPTURA NOS TIRANTES DAS MUDANÇAS

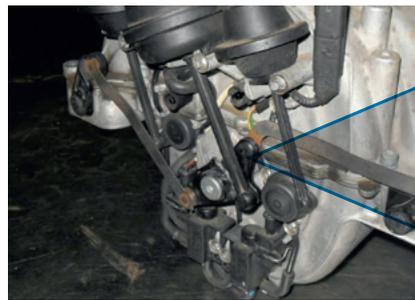
Se ocorrer aqui o vazamento de óleo e o gotejamento sobre os tirantes das mudanças, o material sintético dos tirantes das mudanças pode tornar-se poroso e quebrar.

Imagem de danos: Ruptura nos tirantes das mudanças

- Se ocorrer o vazamento de óleo, a linha de plástico tem de ser substituída imediatamente por uma linha em alumínio.
- Se os tirantes das mudanças já estiverem danificados, o tubo de aspiração deverá ser substituído.

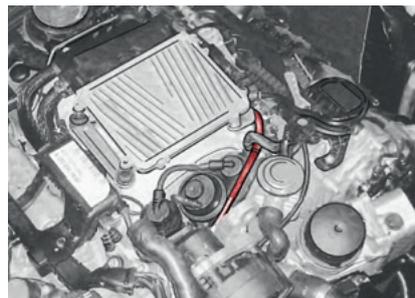
A causa dos danos não se encontra no tubo de aspiração, mas na linha com fuga da ventilação do motor. A linha da ventilação do motor passa por cima dos tirantes das mudanças no tubo de aspiração. A linha da ventilação do motor originalmente instalada pode apresentar fuga devido ao envelhecimento ou esforço.

Compartimento do motor W211 com linha da ventilação do motor (destacada)

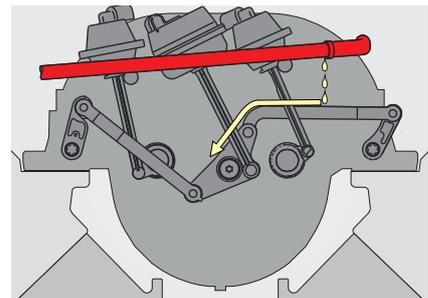
Causas dos danos: o óleo sai da linha da ventilação do motor (destacada) e danifica os tirantes das mudanças
