# VKBA 3569

Boletim Técnico – Outubro de 2015

Roda dianteira: AUDI A1 (8X1, 8XF), A1 Sportback (8XA, 8XK), A2 (8Z0) SKODA RAPID Spaceback (NH1), FABIA (NJ3), FABIA Estate (NJ5), ROOMSTER (5J), ROOMSTER, Praktik (5J), FABIA (6Y2), FABIA Combi (6Y5), FABIA Saloon (6Y3), FABIA Praktik, FABIA, FABIA Combi, RAPID (NH3) SEAT TOLEDO IV (KG3), IBIZA V SPORTCOUPE (6J1), IBIZA V (6J5), IBIZA V ST (6J8), IBIZA IV (6L1), CORDOBA (6L2) VW POLO Saloon, POLO Saloon (9A4), POLO (6R, 6C), POLO (9N\_), FOX (5Z1,5Z3)

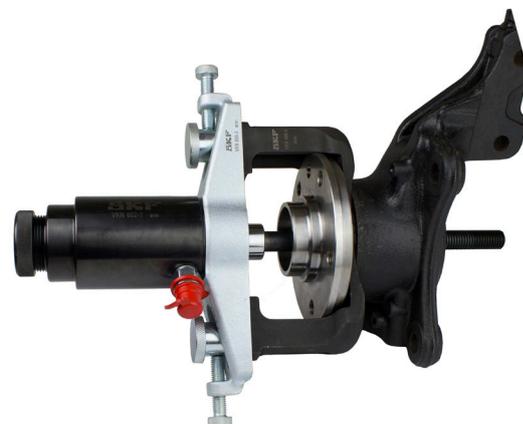
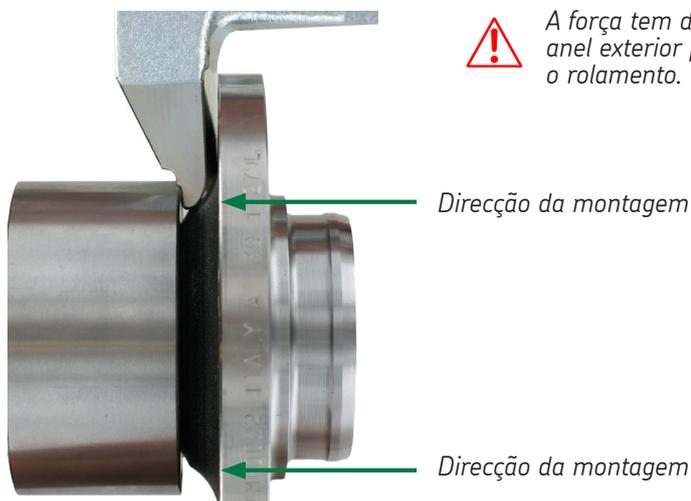
Imagens de falhas prematuras de rolamentos.

Este passo de montagem é a parte mais crítica, uma vez que as ferramentas erradas causam falhas prematuras nos rolamentos.

Quando utilizar uma prensa hidráulica normal, a força é frequentemente aplicada à flange, quando pressionada na manga. A força é aplicada em cascata através do anel interior aos elementos rolantes, e por último, ao anel exterior. Esta força aplicada causa danos no rolamento, o que leva à infiltração de água, e a falha prematura é uma das consequências mais frequentes.

A força tem de ser exercida no anel exterior para **não** danificar o rolamento.
