febiEXAKT

محمل ذراع التوجيه العرضي

**febi Nr. 31253**

سيارة VW Polo (9N), Seat Ibiza (6L), Skoda Fabia (6Y/5J)

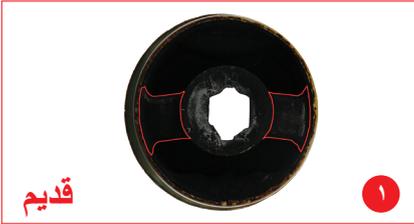
١

غالبا ما تكون محامل ذراع التوجيه العرضي المصممة من قبل الجهة الصانعة ضعيفة للغاية. بالإضافة الى ذلك تأثر حالة الطرق والأحوال الجوية على تقصير العمر الافتراضي للمحمل. لدى الإصدار الأصلي الذي تم تركيبه (رقم مقارنة 6Q0 407 183 E) قطعتين مطاطيتين (صورة ١)، اللتان يمكن أن تتمزقان تحت التحميل غير المناسب (صورة ٢).

قديم

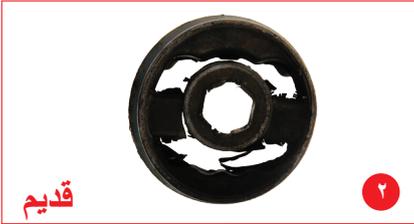
٢

قديم

محمل تالف

لقد تم إستبعاد هذا النوع وإستبداله لدى شركة VW.

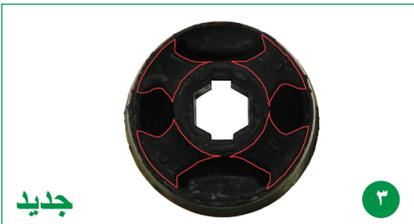
٣

جديد

تتصح شركة febi bilstein باستخدام المحمل ذراع التوجيه العرضي الجديد febi 31253 (رقم مقارنة 1K0 407 183 E). يحتوي المحمل المقوى على أربع قطع مطاطية ويتحمل أحمال أكبر حتى عندما تكون حالة الطرق والأحوال الجوية سيئة (صورة ٣).
