Kit mozzo ruota con cuscinetto e dado assale

adattabile per: Audi A2, Seat Cordoba, Ibiza IV, Škoda Fabia, VW Polo, Fox

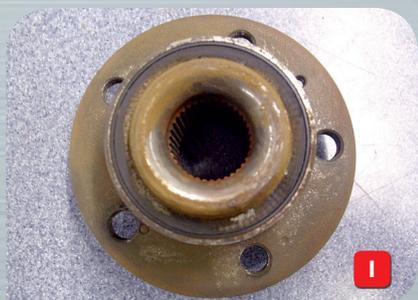
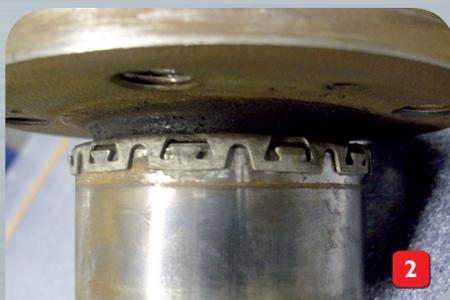
Il cuscinetto causa forti rumori durante la guida.

A causa di un anello di tenuta danneggiato l'acqua penetra nel cuscinetto ruota, formando della ruggine, foto (1) e (2). L'anello di tenuta (3) posto tra il giunto omocinetico e il mozzo della ruota è in plastica e può danneggiarsi facilmente in fase di smontaggio o a causa di influssi esterni. Se l'anello di tenuta è danneggiato non poggia più correttamente. La presenza di danni o sporizia sull'anello di tenuta favorisce la penetrazione dell'acqua all'interno del cuscinetto ruota. Ne conseguono difetti prematuri del cuscinetto e forti emissioni di rumori.

Prestare attenzione ai danni sull'anello di tenuta! febi in generale consiglia di sostituire l'anello di tenuta quando si monta un cuscinetto ruota. Importante: l'anello di tenuta è disponibile in due formati (64 mm e 72 mm). Verificare tassativamente la misura in pollici delle ruote!
