Brzdový váleček BWD119

Změna na brzdovém válečku BWD119

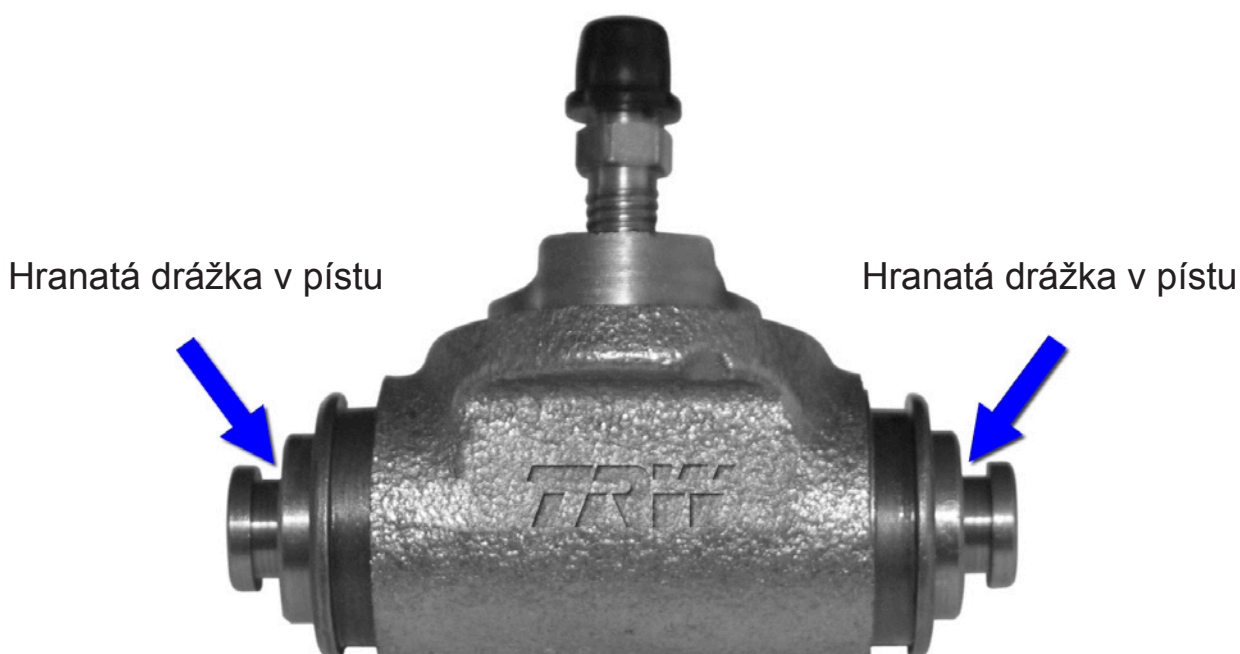
Na základě trvalého průzkumu na trhu jsme zjistili, že při montáži brzdových čelistí může dojít k vyklouznutí protiprašných manžet z drážky na pístu v brzdovém válečku. Nesprávné usazení protiprašné manžety má za následek vniknutí vody a tím vznik koroze a netěsnost válečku.

K zamezení tohoto problému a za účelem zvýšení kvality byla provedena tvarová změna drážky na pístu z kulaté na hranatou. Toto zlepší usazení manžety (viz.foto).

Pozor: při údržbě a opravě bubnové brzdy dbejte na správnou polohu všech montážních dílů. K tomu patří i správné usazení protiprašných manžet na brzdovém válečku.
