SERVICE INFO – FAG 0021

Soluția de reparație a rulmenților de roată pentru transportatori, cu ajutorul sculei speciale 400 6199 10

Mercedes-Benz: Sprinter (906),
Vito (W639), Viano (W639)

Volkswagen: Crafter (2E)

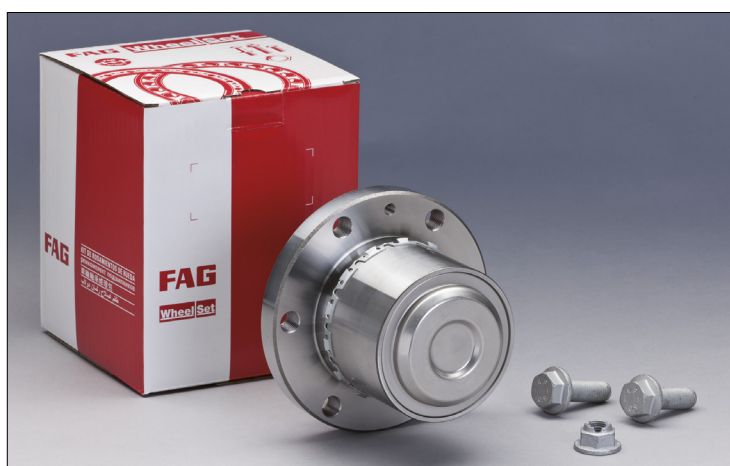
Fig. 1: Ansamblul rulment roată poate fi acum înlocuit individual

Pentru prima dată, se poate înlocui acum rulmentul de roată de la axa față a vehiculelor menționate mai sus, fără a fi nevoie să se înlocuiască întregul ansamblu al fuzetei de direcție.

Spre deosebire de metodele de reparație propuse de producător, Schaeffler Automotive Aftermarket oferă acum o soluție ieftină de reparație. Alinierea roților, altfel obligatorie, nu mai este necesară, iar perioadele în care vehiculul nu este exploatat, trebuind să stea în service, sunt reduse.
