# SERVICE-INFO

## Hluk z oblasti pohonu přídatných agregátů u motorů 1.9 TDI

**Motory:** 1.9 TDI

Stav 10.2009  
**INA 0044**

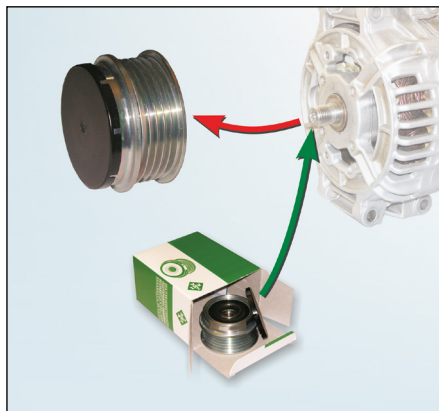
**Obrázek 1:** Doporučení:  
Výměna alternátorové volnoběžky

V důsledku silných dynamických pohybů klínového žebrovaného řemene může u těchto motorů docházet ke vzniku hluku.

V některých případech nedojde k odstranění hluku ani po výměně klínového žebrovaného řemenu, napínacích a vodících kladek.

Při opravách se tedy vždy doporučuje vyměnit také alternátorovou volnoběžku.

Ta podstatně přispívá k odlehčení v pohonu agregátů tím, že redukuje špičky napínání řemenu a redukuje tak jeho kmitání.

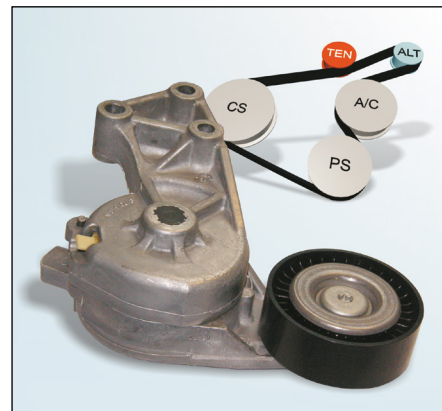
**Obrázek 2:** Napínací jednotka 534 0132 30 použitá u motoru 1,9 TDI s vyobrazením průběhu řemenu
