## Θόρυβοι από την περιοχή του βοηθητικού συγκροτήματος σε κινητήρες TDI 1.9

**Audi:** A3  
**Ford:** Galaxy  
**Seat:** Alhambra, Ibiza IV, Leon, Toledo II  
**Skoda:** Octavia  
**VW:** Bora, Golf IV, Multivan T5, New Beetle, Sharan, Transporter T5

**Κινητήρες:** 1.9 TDI

**INA 0044**

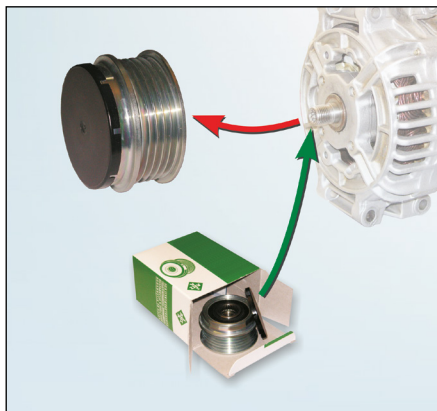
Εικόνα 1: Πρόταση: Αντικατάσταση της ελεύθερης περιστροφής γεννήτριας

Λόγω ισχυρών δυναμικών κινήσεων του ιμάντα poly-V μπορεί σ' αυτόν τον κινητήρα να προκληθούν θόρυβοι.

Σε μερικές περιπτώσεις συνεχίζεται ο θόρυβος και μετά την αντικατάσταση του ιμάντα poly-V καθώς και των τεντωτήρων και τροχαλιών παρέκκλισης.

Γι' αυτό συνιστάται κατά την επισκευή να αντικαθίσταται και η ελεύθερη περιστροφή γεννήτριας.

Αυτό συμβάλει στη σημαντική «ανακούφιση» του συστήματος μετάδοση κίνησης των συγκροτημάτων, καθώς μειώνονται οι ακραίες καταπονήσεις στον ιμάντα καθώς και οι ταλαντώσεις.

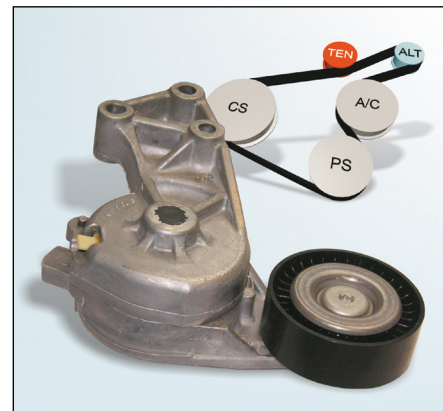
Εικόνα 2: Τοποθετημένος βραχίονας σύσφιξης 534 0132 30 σε κινητήρα TDI 1.9 και πορεία του ιμάντα
