## INFORMAÇÃO DE SERVIÇO

# Bomba de água 538 0314 10

## Avaria por utilização de selante adicional

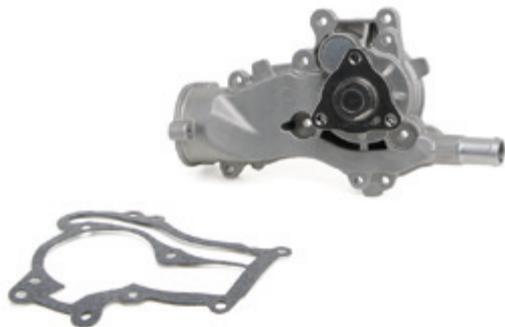
Fig. 1: 538 0314 10 - Bomba de água com junta plana incluída

A bomba de água 538 0314 10 é vedada com uma junta plana, e na montagem NÃO deve ser utilizada qualquer tipo de selante adicional.

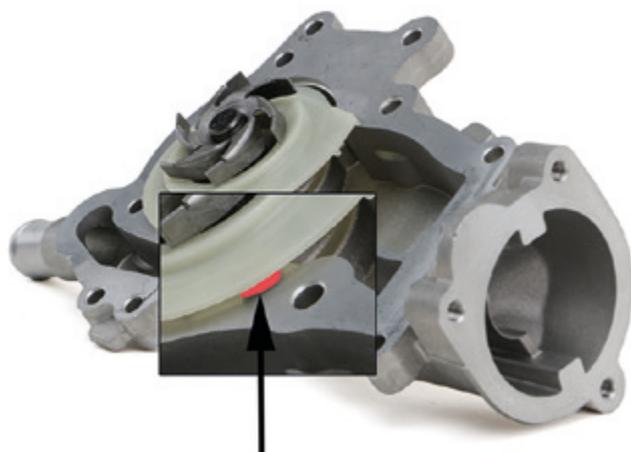
Fig. 2: Disco de plástico solto devido ao excesso de selante

Caso contrário, durante a montagem sairá o selante excedente entre a carcaça e o disco de plástico que orienta o caudal (Fig. 2). Este pode ser danificado ou completamente destruído, devido ao movimento de rotação das alhetas, o que provocaria uma avaria da bomba de água. Os fragmentos do disco de plástico podem entrar no circuito de refrigerante e provocar danos subsequentes.
