Service-Info

Koelmiddelpomp 538 0314 10

Uitval door extra aangebracht dichtmiddel

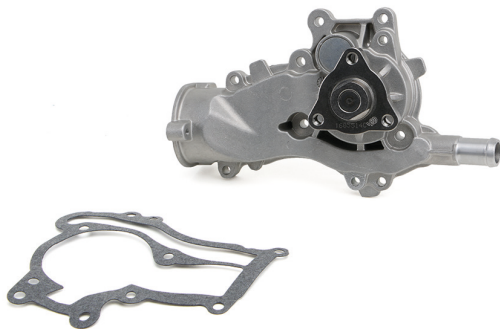
Fig. 1: 538 0314 10 - koelmiddelpomp met meegeleverde vlakke afdichting

De koelmiddelpomp 538 0314 10 is voorzien van een vlakke afdichting en bij het inbouwen mag GEEN extra afdichtmiddel worden gebruikt.

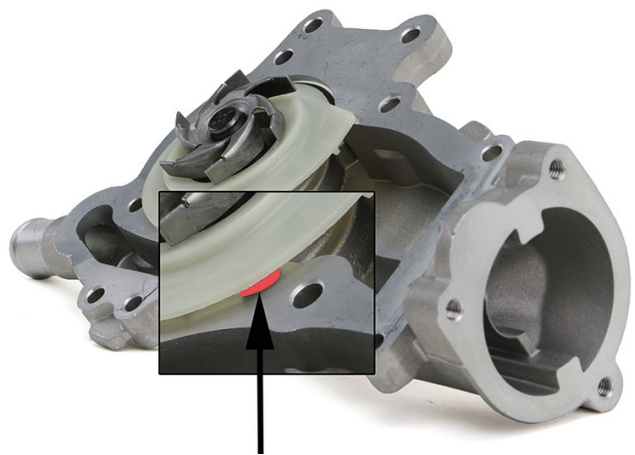
Fig. 2: Loszittende kunststof dichtingsplaat door overtollig afdichtmiddel

Anders wordt bij de montage overtollig afdichtmiddel tussen de behuizing en de stromingsgeleidende kunststof dichtingsplaat (Fig. 2) geperst. Deze wordt dan tijdens het rijden door het draaiende schoepenwiel beschadigd of geheel vernield waarna de koelmiddelpomp uitvalt. Stukken van de kunststof plaat kunnen in het koelmiddelcircuit terechtkomen en vervolgens schade veroorzaken.
