## Zeitwertgerechte Reparaturlösung für Mercedes Benz Sprinter, Vito, Viano und VW Crafter, LT!

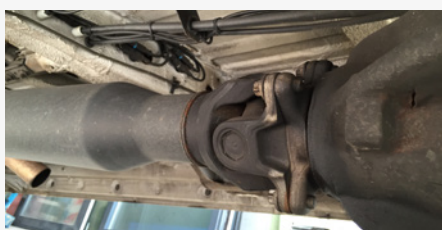
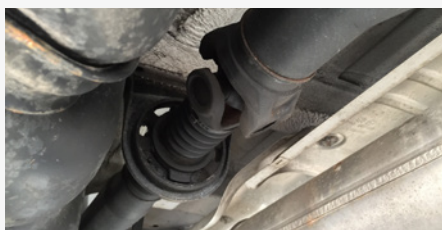
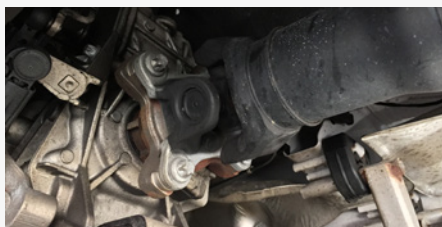
Der Grund dafür ist möglicherweise ein defektes oder verschlissenes Kreuzgelenk. Dies kann zum kompletten Ausfall des Antriebsstranges führen. Sie sollten das Gelenk im Zweifelsfall immer ersetzen.

Im OE-Segment ist das Kreuzgelenk nicht einzeln erhältlich. Das bedeutet: Ersatz der kompletten Kardanwelle mit hohen Kosten für den Fahrzeughalter

In Online-Teilesuchmaschinen sind einem Fahrzeugtyp häufig mehrere Kreuzgelenke zugeordnet. Wir empfehlen, vor der Teilebestellung das alte Kreuzgelenk mit den von uns hinterlegten Maßen abzugleichen. Bitte messen Sie dazu die Länge des Kreuzgelenkes mit leicht angepressten Lagern (a) sowie den Außendurchmesser eines der vier Lager (b).

### Sie ersetzen nur die Kreuzgelenke!
