Mercedes Benz Sprinter, Vito,  
Viano și pentru VW Crafter, LT

## Soluție de reparare eficientă pentru Mercedes Benz Sprinter, Vito, Viano și pentru VW Crafter, LT!

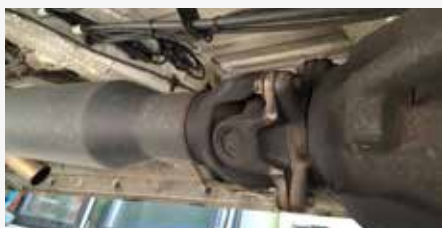
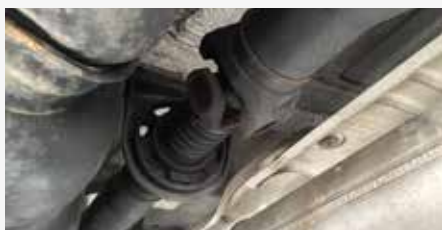
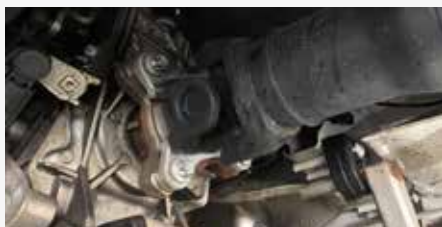
Semne inițiale de avertizare care indică probleme și defecte în zona arborelui cardanic:

- zgomote venind de sub autovehicul, mai ales la anumite turații / viteze
- vibrații neobișnuite
- zgomote de tip bătaie în situația schimbării vitezelor

Cauza acestor manifestări poate fi articulația cardanică defectă sau uzată. Aceasta poate conduce la deteriorarea completă a lanțului de transmitere a puterii. În caz de dubiu înlocuiți, întotdeauna, articulația cardanică.

**Notă!** Articulația cardanică nu este disponibilă separat, în segmentul OE. Aceasta presupune înlocuirea arborelui cardanic complet, cu costuri ridicate pentru proprietarul autovehiculului.

### Înlocuiți doar articulația cardanică.

Uneori, utilizând instrumentele de identificare on-line a pieselor, mai multe tipuri de articulații cardanice sunt atribuite unui anumit tip de autovehicul. Înainte de a comanda o piesă, vă recomandăm să verificați corespondența dimensiunilor cu cele ale vechii articulații cardanice. Pentru a face acest lucru, vă rugăm să măsurați lungimea articulației cardanice (a) cu apăsarea ușoară pe rulmenți și, de asemenea, diametrul exterior al unuia dintre cei patru rulmenți (b).
