PI 1904
Solo per personale esperto!
1/2

AVVISO RIGUARDANTE LA CONTRAFFAZIONE

DEL COLLETTORE DI ASPIRAZIONE A GEOMETRIA VARIABILE PER MERCEDES-BENZ M272

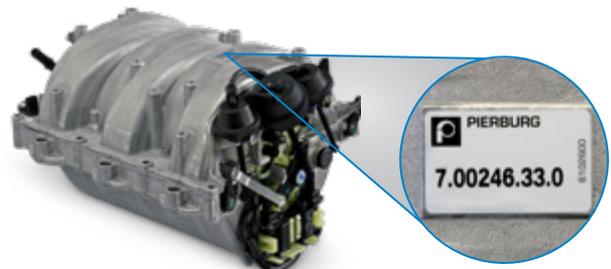
Fig. 1: Collettore di aspirazione a geometria variabile Pierburg Original

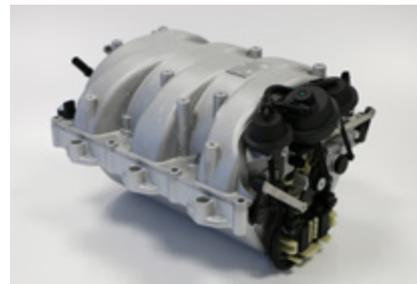
Fig. 2: Prodotto contraffatto

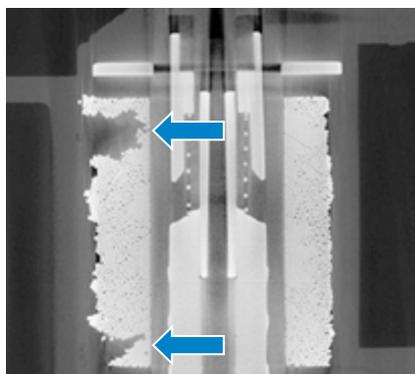
Fig. 7

- “le valvole elettromagnetiche montate non sono a tenuta”
- “tensioni di eccitazione/cadute di tensione più elevate”
- “mancato raggiungimento dei parametri predefiniti dei valori di flusso”
- “L’immagine in sezione di una tomografia computerizzata mostra l’avvolgimento non pulito” (Fig. 7)
A confronto: sezione di una valvola elettromagnetica di Pierburg (Fig. 8)
