**PI 1904**  
Só para técnicos especializados!  
1/2

## AVISO CONTRA FALSIFICAÇÕES DE PRODUTOS

### DO TUBO DE ASPIRAÇÃO DE CONEXÃO NO MERCEDES-BENZ M272

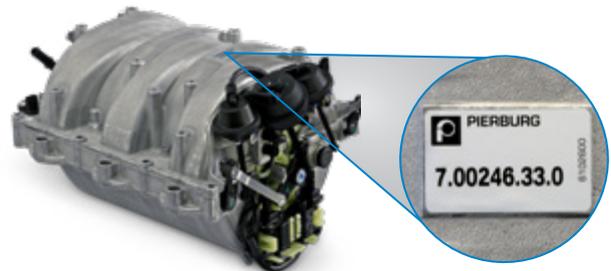
Fig. 1: Tubo de aspiração de conexão original Pierburg

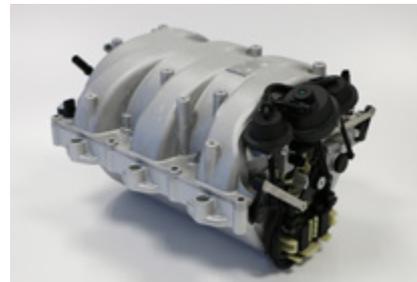
Fig. 2: Falsificação

Alertamos expressamente contra essas falsificações de produtos. Nenhum dos tubos de aspiração verificados por nós atendia às especificações do fabricante de veículo.

**POR ESSES MOTIVOS, ALERTAMOS CONTRA A UTILIZAÇÃO DESSA FALSIFICAÇÃO DO PRODUTO.**

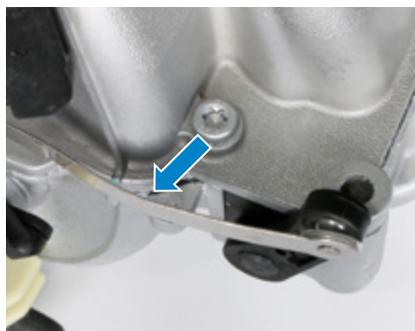
Fig. 3

- "... chapa fina nos tirantes das mudanças que se deforma logo passado pouco tempo (fig. 3)."
- "A alavanca salta do seu alojamento (fig. 4).  
Devido a isso, o sensor de posicionamento da válvula é acionado incorretamente e pode ocorrer uma entrada de erro."
- "O apoio das válvulas pode quebrar." (fig. 5)
- "Podem se soltar peças." (fig. 6)
- "O tirante emite ruídos que se ouvem claramente durante o funcionamento do veículo."
- "Uma montagem desta falsificação é gravemente negligente."

Na nossa Service Information SI 1455 poderá encontrar a causa que provoca a quebra dos tirantes das mudanças e também indicações de solução.

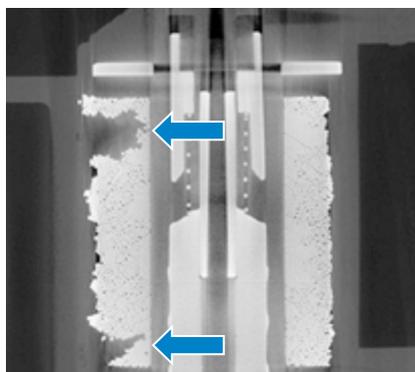
Fig. 7

- "as válvulas solenóides instaladas não são estanques"
- "tensões de aperto e de desconexão elevadas"
- "as especificações nominais dos valores de fluxo não são alcançadas"
- "No corte de tomografia computadorizada é possível ver uma bobina suja" (fig. 7). Para comparação: uma válvula solenoide em corte da Pierburg (fig. 8)
