Důležitý pokyn pro zamezení vibrace pedálu spojky

Motor: 1.9 TDI

OE-č.: 1K1 721 564 AP

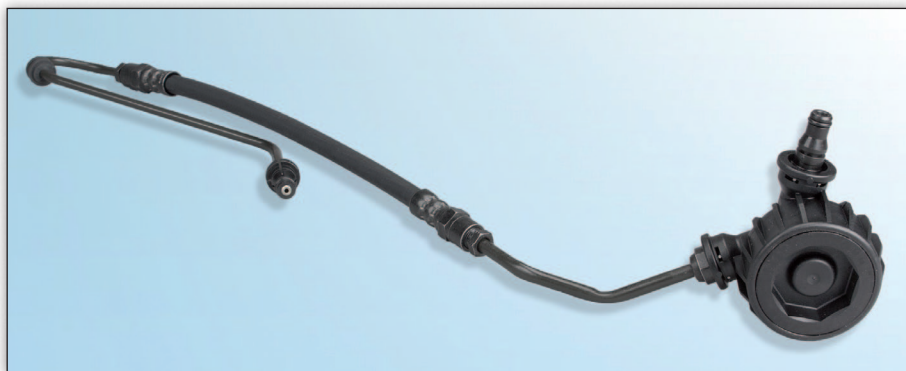
Obrázek 1: Hydraulické vedení s frekvenčním modulátorem (filtrem chvění)

Frekvenční modulátor potlačuje pulzování hydraulické kapaliny v systému a zamezuje tak vibracím pedálu spojky.

V případě potřeby se vymění hydraulické vedení s frekvenčním modulátorem popř. se modulátor následně nainstaluje. Příslušné náhradní díly lze získat u výrobce vozidla.
