SERVICE-INFO

Tärkeä ohje kytkinpolkimen tärinän välttämiseksi

Moottori: 1.9 TDI

LuK 0024

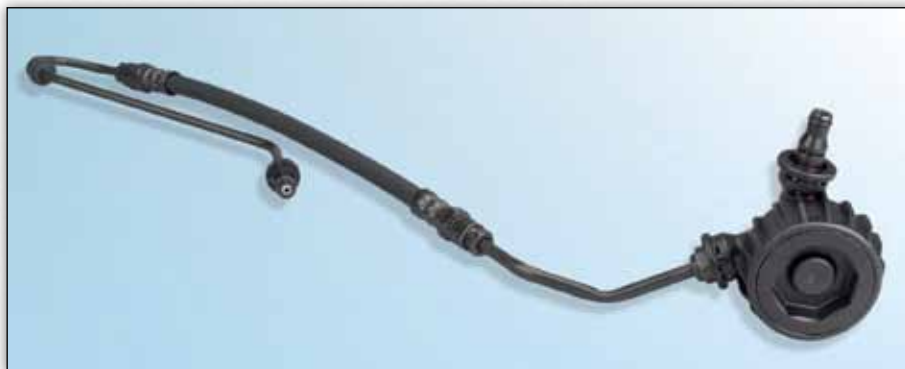
Kuva 1: Hydrauliputket taajuusmodulaattorilla (värinäsuodattimella)

Esitetyissä ajoneuvoissa voi mallivuodesta 2003 alkaen ilmetä kytkinpolkimen tärinää sitä painettaessa.

Reklamaatiotapauksessa voi syynä olla käyttämätön tai vioittunut taajuusmodulaattori (värinäsuodatin) tai päivittämätön ohjelmistoversio moottorin ohjausyksikössä.

Momentin vaihtelun aiheuttama kampiakselin värinä johdattaa kytkimen hydraulii-kan kautta polkimeen aiheuttaen polkimen tärinää.

Taajuusmodulaattori vaimentaa hydraulii-kanesteen pulsseja järjestelmässä ja rajoittaa siten kytkinpolkimen tärinää.

Useimmissa tapauksissa vian tällainen ilmeneminen liitetään virheellisesti kytkimen tai kaksoismassavauhtipyörän.

Schaeffler Automotive Aftermarket suosittelee tarkistamaan:

- Onko moottorin ohjausyksikön ohjelmisto päivitetty?
- Onko järjestelmässä taajuusmodulaattori?

Tarvittaessa vaihdetaan hydrauliputkisto ja taajuusmodulaattori tai modulaattori asennetaan sen jälkeen. Kyseiset varaosat ovat saatavissa ajoneuvon valmistajalta.
