SERVICE INFO

Istotne informacje na temat uniknięcia wibracji pedału sprzęgła

Producent:	Audi, Seat, Skoda, VW
Model:	
Audi:	A3, Sportback, Quattro, Cabrio
Seat:	Altea, Leon, Toledo, Ibiza
Skoda:	Octavia, Superb, Fabia, Roomster
VW:	Golf, Golf Plus, Jetta, Passat, Scirocco, Eos, Polo, Touran
Silnik:	1.9 TDI
Kod silnika:	BKC, BLS, BXE
Nr. OE:	1K1 721 564 AP

LuK 0024

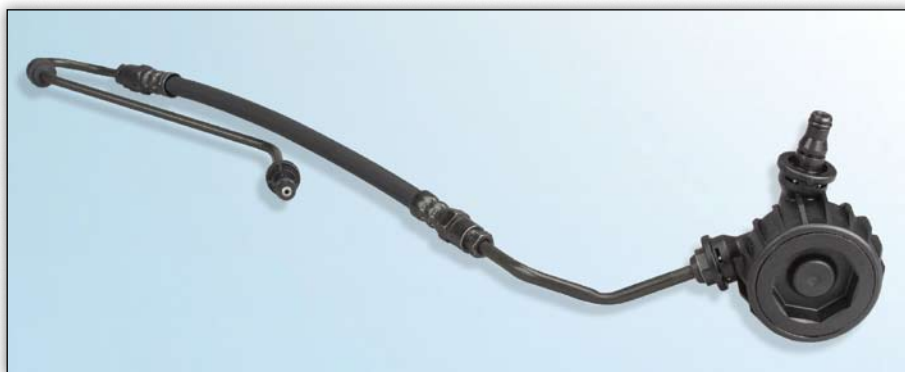
Foto 1: Przewód hydrauliczny z regulatorem częstotliwości (element antywibracyjny)

Od modeli z roku 2003, w samochodach z listy powyżej mogą występować wibracje na pedale sprzęgła podczas jego wstępnego naciśnięcia.

W przypadku skarg, jako przyczynę można podać brak lub błędnie dobrany regulator częstotliwości (element antywibracyjny), albo fakt iż oprogramowanie komputera sterującego silnikiem nie jest aktualne.

Wibracje są generowane w wyniku wahania momentu obrotowego na wale korbowym, które są przenoszone na pedał sprzęgła poprzez system hydrauliczny sprzęgła.

Regulator częstotliwości tłumi pulsacje płynu w układzie hydraulicznym, przez co zapobiega wibracjom na pedale sprzęgła.

W większości przypadków wada ta jest błędnie przypisywana do niesprawnej tarczy sprzęgła lub dwumasowego koła zamachowego.

Schaeffler Automotive Aftermarket rekomenduje z tego powodu następującą procedurę testową:

- * sprawdzić czy oprogramowanie komputera sterującego silnikiem jest zaktualizowane
- * sprawdzić czy zamontowany jest regulator częstotliwości

Jeśli jest to konieczne, przewód hydrauliczny z regulatorem drgań powinien być wymieniony i następnie ponownie zamontowany. Odpowiednie części zamienne są dostępne u producenta pojazdu.
