## Pericolo di scambio dei rulli tenditori

Informazione tecnica n. 1756

Opel, Vauxhall, Holden

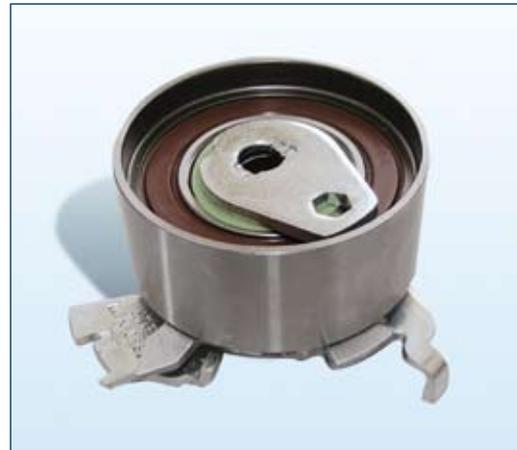
Nel montaggio dei suddetti rulli tenditori si deve prestare attenzione alla corretta applicazione. Esternamente i due tipi appaiono uguali.

Tuttavia il rullo tenditore 55342 dispone di un campo di lavoro o più ampio e di un cuscinetto per alte temperature. Di conseguenza è adatto per regioni "calde" (p.es. Asia, Australia).

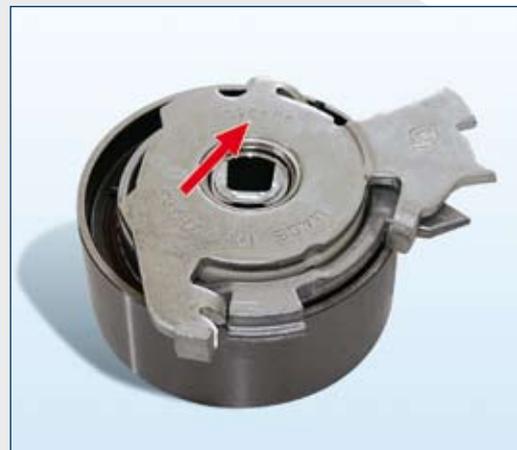
I rulli tenditori si distinguono grazie al numero del Costruttore stampigliato sul lato posteriore (freccia rossa).
