# SKF Τεχνική Ενημέρωση

## VKBA 3646 – Αναθεωρημένη σχεδίαση ρουλεμάν τροχού

VW Multivan, Touareg, Transporter

Αναθεωρημένη σχεδίαση ρουλεμάν τροχού SKF

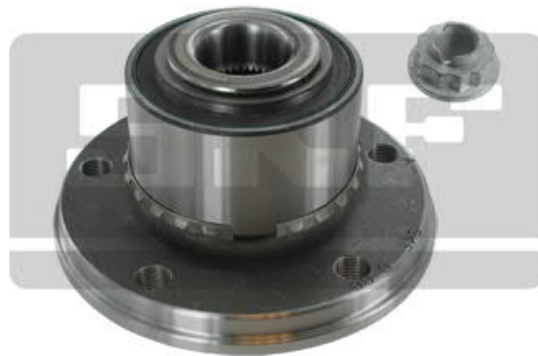
### VKBA 3646

Για τις παραπάνω εφαρμογές, η SKF έχει εξελίξει ένα νέας σχεδίασης ρουλεμάν με ανοικτή ασφάλεια. Το νέο σχέδιο της SKF είναι ιδίων προδιαγραφών με αυτές του κατασκευαστή, καθώς επίσης και με τα χαρακτηριστικά ποιότητας και απόδοσης του.

**Σημείωση!** Δεν υπάρχει διαφοροποίηση όσον αφορά τη διαδικασία τοποθέτησης!

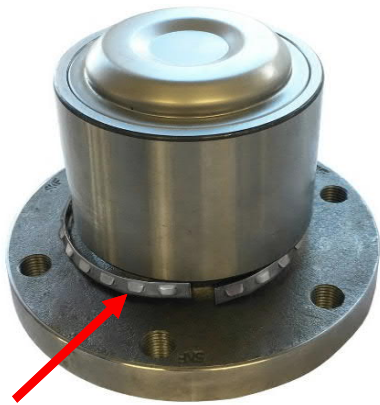
1. Ασφάλεια που έχει φύγει από τη θέση της.

Για την πλήρη και επαγγελματική επισκευή, το ρουλεμάν SKF που περιλαμβάνεται στο κιτ VKBA 3646, παρέχεται με μια ασφάλεια. Υπάρχει πιθανότητα η ασφάλεια να φύγει από τη θέση της, μέσα στη συσκευασία κατά τη μεταφορά. Η ασφάλεια μπαίνει εύκολα στη θέση της επάνω στο ρουλεμάν, οπότε αυτό δεν αποτελεί πρόβλημα.

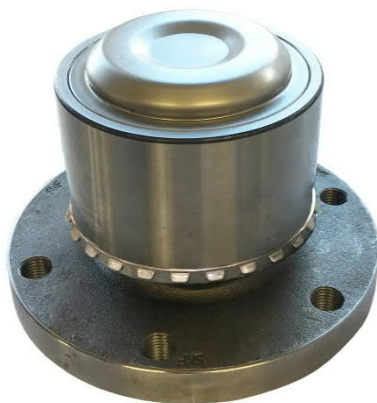
4. Η ασφάλεια στη σωστή θέση πάνω στο ρουλεμάν.
