SKF Tehnički bilten

VKBA 3646 – Razvoj konstrukcije ležaja kotača

VW Multivan, Touareg, Transporter

Razvoj konstrukcije SKF ležaja kotača

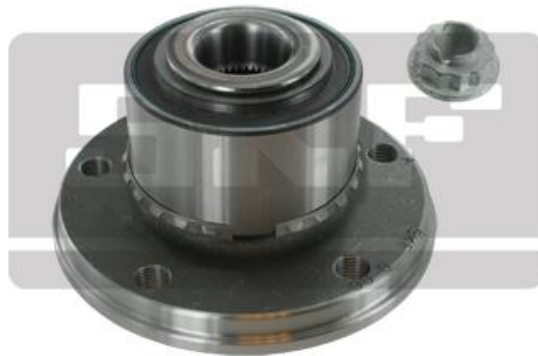
VKBA 3646

Za prethodno navedene namjene SKF je razvio novu konstrukciju ležaja s otvorenim uskočnikom. SKF konstrukcija sukladna je specifikacijama, kvaliteti i performansama originalne opreme (OE).

Napomena! Nema razlike u postupku montaže!

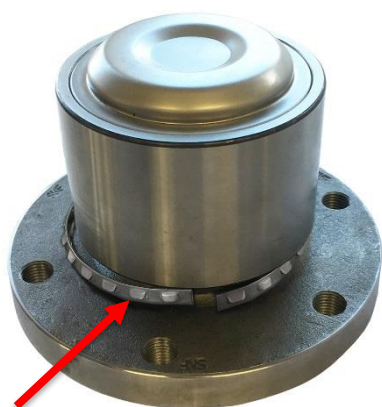
Primjer ispada uskočnika iz položaja

1. Uskočnik ispao iz položaja.

Za kompletan i stručan popravak, SKF ležaj kotača uključen u komplet VKBA 3646 opremljen je uskočnikom. Može se desiti da uskočnik tijekom transporta u kutiji ispadne iz položaja. To nema nikakvih posljedica i uskočnik se jednostavno može pogurnuti u odgovarajući položaj na dnu ležaja.

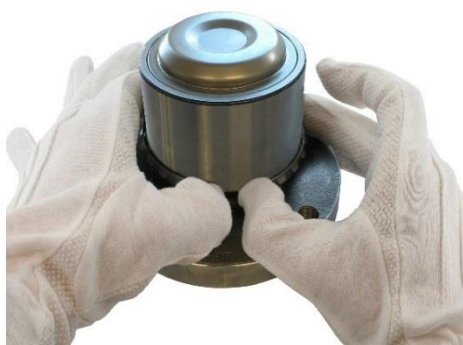
2. Pritiskom razdvojite uskočnik.

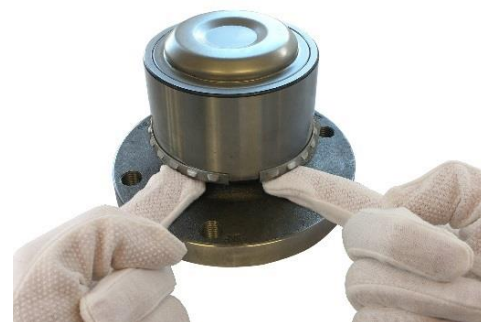
3. Vratite ga u odgovarajući položaj na ležaju.

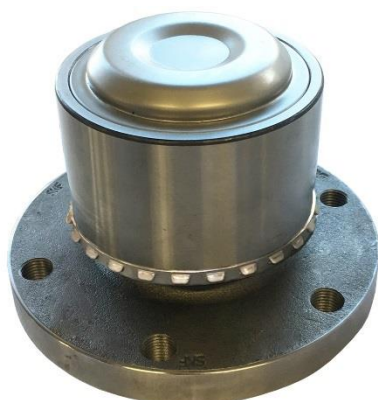
4. Uskočnik je namješten.

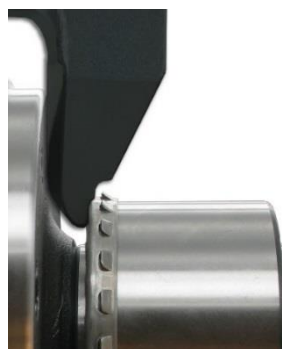
5. Koristiti SKF alat VKN 600 za montažu ležaja.

Napomena! Obavezno se pridržavati proizvođačevih uputa za montažu i koristiti SKF alat VKN 600 za montažu novog ležaja.
