SKF Tehnički Bilten

VKBA 3646 – Ležaj točka konstruktivne izmene

VW Multivan, Touareg, Transporter

SKF Ležaj točka konstruktivne izmene

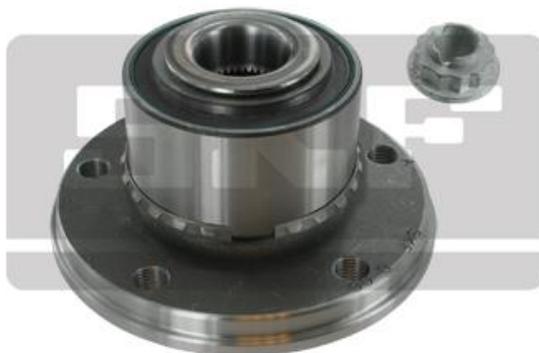
VKBA 3646

Za gore navedene aplikacije, SKF je razvio novu konstrukciju ležajeva sa otvorenim osiguravajućim prstenom. Konstrukcija SKF-a je u skladu sa OE specifikacijama i usklađena je sa kvalitetom i performansama OE proizvoda.

Napomena! Ne postoji razlika u postupku montaže!

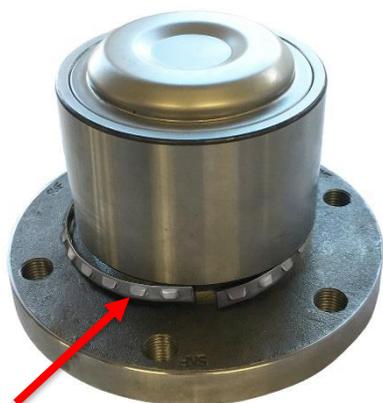
Za potpunu i profesionalnu popravku, SKF ležaj koji se nalazi u kompletu VKBA 3646 poseduje osiguravajući prsten. Moglo bi se desiti da se osiguravajući prsten pomeri iz položaja tokom transporta. Ovo nema uticaja na ispravnost, jer osiguravajući prsten se lako može potisnuti u pravi položaju na dnu ležaja točka.

1. Osiguravajući prsten pomeren iz svog položaja.

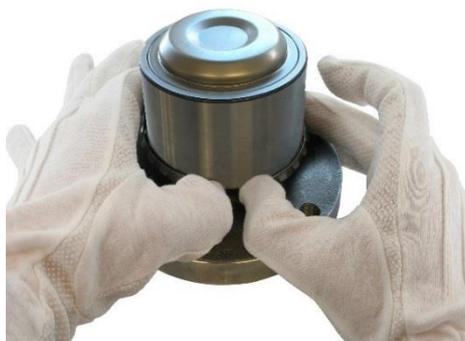
2. Raširite prstenasti osigurač.

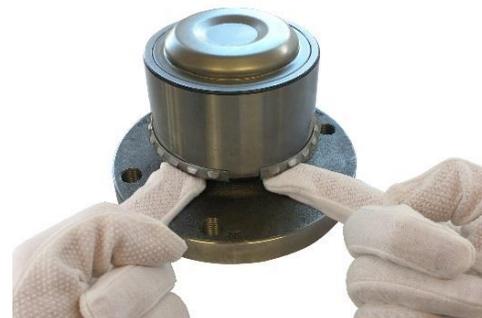
3. Pritisnite prstenasti osigurač na ležaj točka.

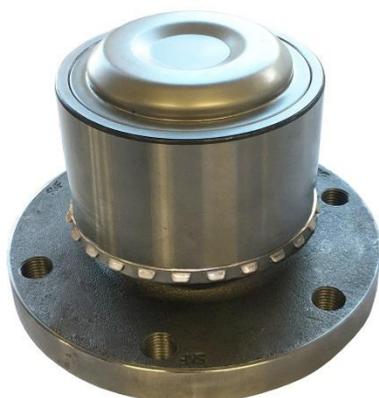
4. Prstenasti osigurač pravilno postavljen.

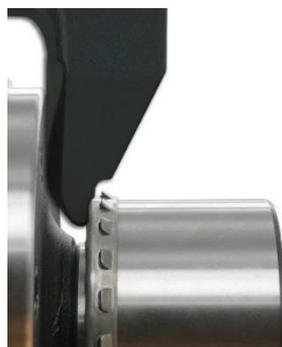
5. Koristite SKF alat VKN 600 da biste montirali novi ležaj.

Napomena! Uvek pratite uputstva za montažu proizvođača automobila i koristite SKF alat VKN 600 da biste montirali novi ležaj.
