# febiEXAKT

## Amortisör Üst Takozu

Uygun olduğu araç tipleri:

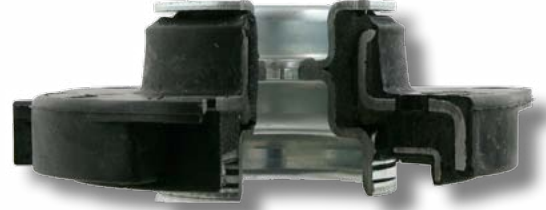
Ön aksta ses ve gıcırdama. Orijinal VW parçasında da bu sorun görülebilmektedir.

Bu problemlerin sebebi, zayıf üretim ve kullanılan kalitesiz malzemelerdir. Genellikle, yetersiz sertleştirme nedeniyle, kauçuk metal bileşiminde çözümler meydana gelir. Bu nedenle, parçadaki hata oranı fazlalır.

**febi bilstein, 22500 numaralı amortisör üst takozunun kullanılmasını tavsiye eder (OE ref. 1KO 412 331 B).**

febi 22500 numaralı amortisör üst takozu, profesyonel üretim işlemlerin geçmiş ve yüksek kalite malzemeden imal edilmiştir. Hatta bu üretim ve malzeme özellikleri, araç üreticisinin kalitesinden daha fazladır. febi amortisör üst takozu ayrıca çok dayanıklıdır.

Amortisör üst rulmanı da ( 22498) değiştirilmelidir! febi 22502 numaralı tamir takım kiti bu iki parçayı da ( 22498 ve 22500) içerir.

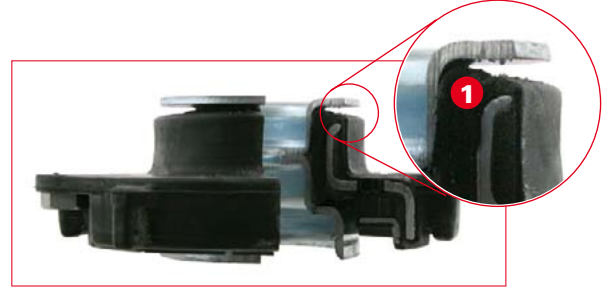
**febi no. 22500**

uporedni br. 1KO 412 331 B
