# febi 40308

Motory 1,6 TDI a 2,0 TDI Audi, VW, Seat a Škoda se vstříkovacím systémem se sběrnou lištou

## Sada žebrovaných klínových řemenů

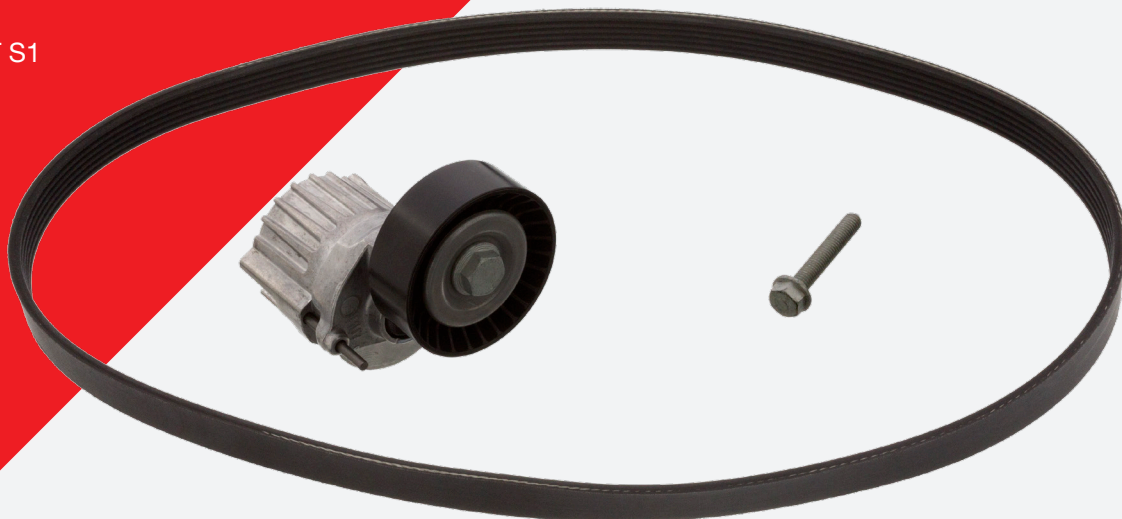
Pružný žebrovaný klínový řemen 6EPK1140 pro výše uvedené motory již není instalován a nový řemen 6PK1070 nelze instalovat přímo.

Originální verze pomocného pohonu byla poháněna pružným žebrovaným klínovým řemenem a vychylovací kladkou (obr. 1). Výrobci vozidel vyvinuli nový design pomocného pohonu za účelem zlepšení provozních charakteristik.

Modifikovaná verze využívá místo pružného řemenu a vychylovací kladky nový žebrovaný klínový řemen a napínací prvek (obr. 2). Z tohoto důvodu kromě součástí, které jsou dostupné jednotlivě, společnost febi také nabízí kompletní sadu žebrovaných klínových řemenů (febi č. 40308), která také zahrnuje montážní šroub, nový řemen (febi č. 37533) a napínák řemenu (febi č. 27618).
