## Tirante da barra estabilizadora HD

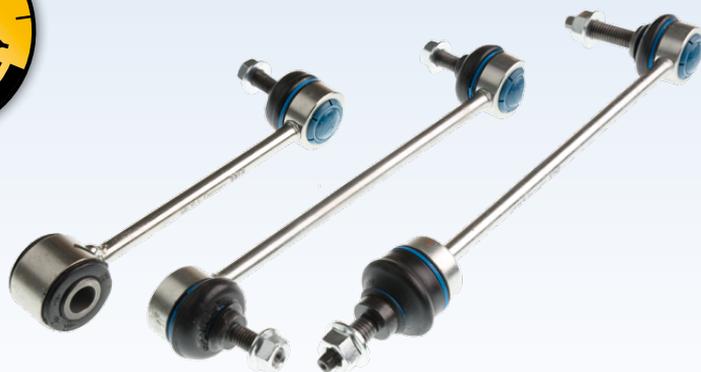
Componentes constantemente submetidos a tensão elevada

Deterioração da rótula central, o que leva a ruídos no eixo dianteiro

- Aumento do diâmetro esférico (22 mm)
- Biela reforçada
- Massa MEYLE de alta qualidade
- Encaixes azuis em material plástico de alta qualidade

Vida útil mais longa graças a um desenho reforçado
