## Кит колесен лагер включващ колесен лагер и гайка главина

за Audi A2, Seat Cordoba, Seat Ibiza IV, Škoda Fabia, VW Polo, VW Fox

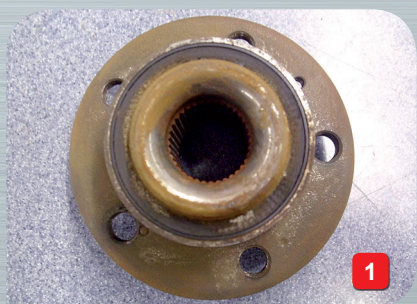
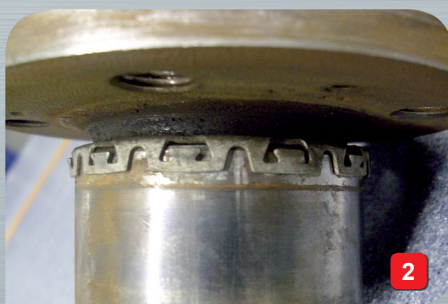
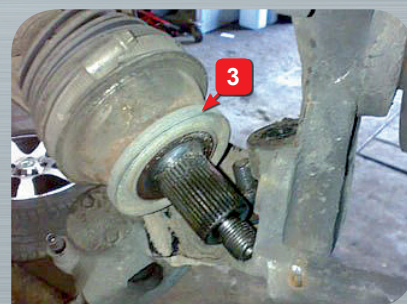
Колесният лагер при шофиране издава много шум.

Вода навлиза в колесния лагер поради повреден уплътнител и се образува ръжда, вижте сн. (1) и (2). Уплътнителя (3), разположен между карето и главината е изработен от пластмаса и се поврежда лесно при отстраняването му или поради външни фактори. Когато е повреден уплътнителя не прави добър контакт. Вода може да проникне по-лесно в главината, когато уплътнителя е повреден или замърсен. Последствията са преждевременна повреда на лагера и повишен шум.

Огледайте уплътнителя за повреда! Като основно правило SWAG препоръчва замяната на уплътнителя при монтажа на колесния лагер. Важно: Уплътнителя се доставя в два размера (64 мм и 72 мм). Обърнете специално внимание на размера на колелата (в инчове)!

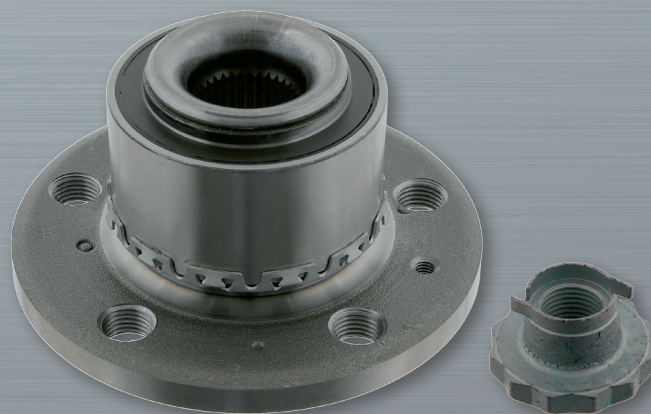
**SWAG no. 32 92 4414**

Ref. no. 6Q0 407 621 AD
