Подшипник ступицы колеса, комплект

Подходит для Audi A2, Seat Cordoba, Ibiza IV, Škoda Fabia, VW Polo, Fox

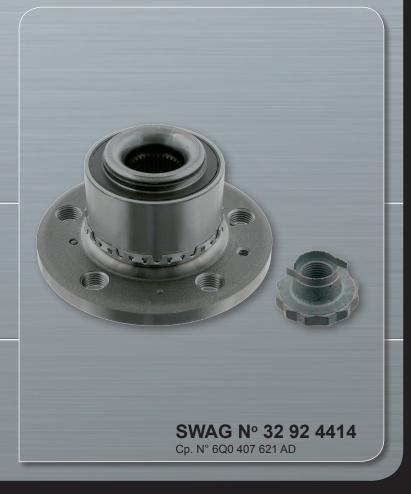
Через поврежденное уплотнительное кольцо вода попадает в подшипник и образует ржавчину (рис. 1 и 2). Это уплотнительное кольцо между шрусом и ступицей (рис. 3) сделано из пластика и может быть легко повреждено при демонтаже, т.е. под действием внешнего влияния. Если кольцо повреждено, то оно не плотно прилегает. И это способствует попаданию воды внутрь подшипника. Последствия – преждевременный выход подшипника из строя и посторонние шумы.

Обратите внимание на повреждения уплотнительного кольца! При замене подшипника febi рекомендует менять и кольцо. Важно: уплотнительное кольцо бывает двух размеров (64 мм и 72 мм). Принимайте во внимание размер колес!
