## Set ležaja točka sa ležajevima i maticama za osovine

odgovara za: Audi A2, Seat Cordoba, Ibiza IV, Škoda Fabia, VW Polo, Fox

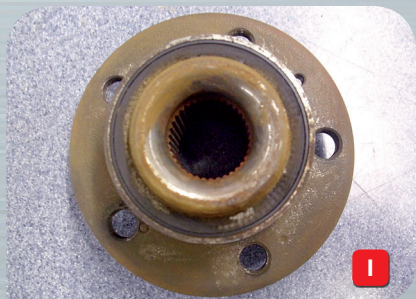
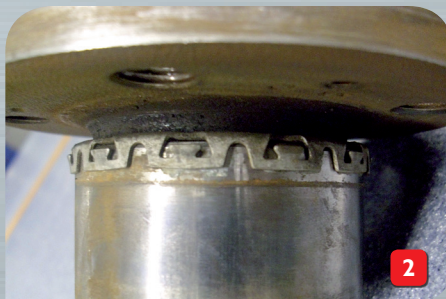
Ležaj točka uzrokuje veliku buku tokom vožnje.

Kroz oštećenu zaptivnu ploču voda ulazi u ležaj točka i nastaje rđa, videti slike (1) i (2). Zaptivna ploča (3), koja se nalazi između zgloba za istosmerni rad i glavčine je izrađena od plastike i može se pri vađenju ili zbog spoljašnjih uticaja lako oštetiti. Ako se zaptivna ploča ošteti, ona više ne naleže ispravno. Oštećenje i prljanje zaptivne ploče pospešuje ulaz vode u unutrašnjost ležaja točka. Posledice su prevremeni kvar ležaja i velika buka.

Obratite pažnju na oštećenja zaptivne ploče! febi preporučuje zamenu zaptivne ploče pri svakoj ugradnji ležaja točka. Važno: Zaptivna ploča se može kupiti u dve veličine (64 mm i 72 mm). Obavezno obratite pažnju na veličinu točkova u colima!
