## Cilindro de Rueda BWD119

### Mejora del Cilindro de Rueda BWD119

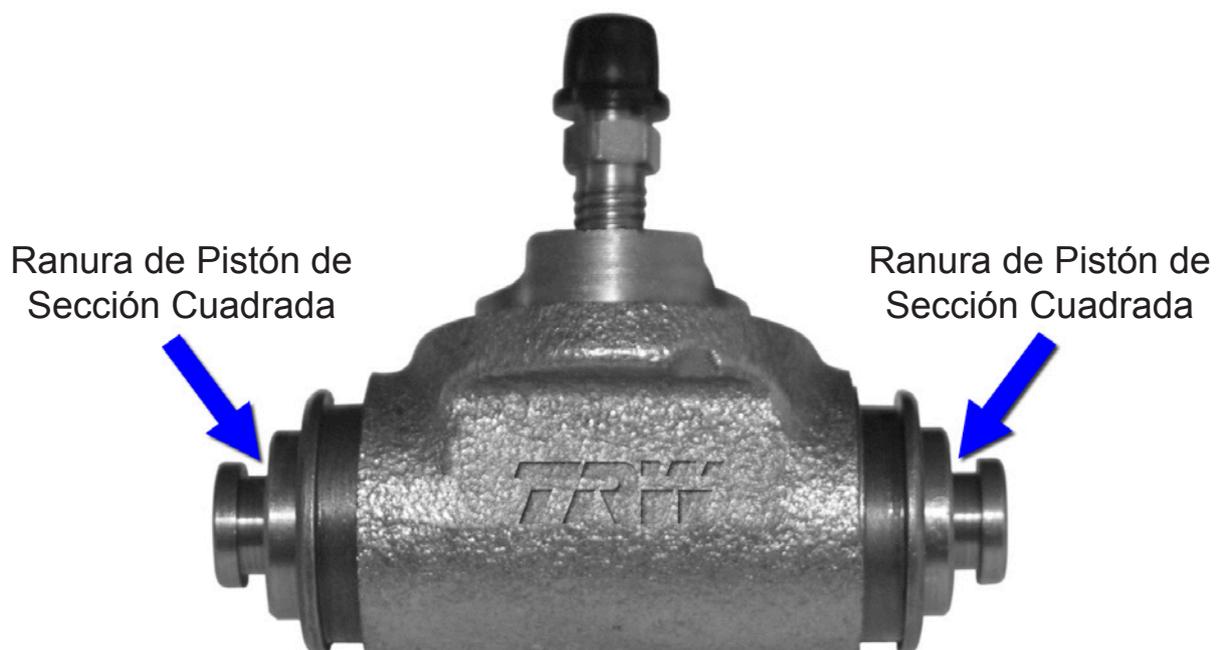
Hemos venido observando que en algunas ocasiones es posible que los guardapolvos de los cilindros de rueda se salgan de su posición durante el montaje de las zapatas de freno. Si los guardapolvos no están debidamente fijados, puede entrar agua dentro del cilindro de rueda y provocar su corrosión prematura. El punto de ebullición del líquido de frenos disminuirá y deberá ser sustituido prematuramente.

Para evitar este problema y mejorar la seguridad del montaje, los cilindros de rueda ahora cuentan con un ranurado de sección cuadrada que mejora la fijación de los guardapolvos (ver ilustración).

„Nota: Debemos asegurarnos de que las zapatas de freno y los cilindros de rueda están correctamente posicionados. Prestar especial atención a la colocación de los guardapolvos de los cilindros de rueda.“
