Cylindre de Roue BWD119

Amélioration du produit BWD119

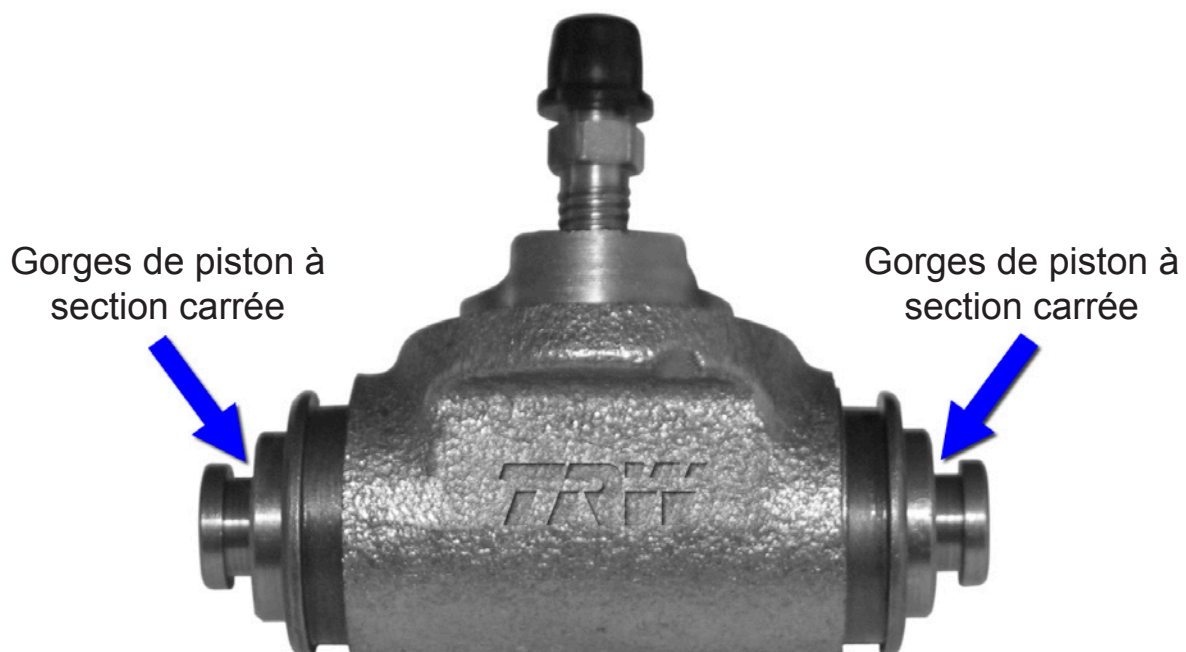
En observant régulièrement les opérations d'entretien de véhicules, nous nous sommes rendu compte qu'il était possible de déplacer involontairement le cache-poussière des cylindres de roue lors de la replace des mâchoires de frein. Ceci peut entraîner des infiltrations d'eau dans le cylindre de roue ayant pour résultat la corrosion et des fuites de liquide prématurées.

Pour réduire la probabilité d'un tel problème et améliorer l'intégrité de l'assemblage, les pistons de cylindre de roue disposent maintenant de gorges avec une section carrée afin d'améliorer le maintien du cache-poussière (voir photo).

„Note: Suite au remplacement de mâchoire de frein ou de cylindre de roue, assurez-vous que tous les composants soient correctement en place. Prêtez une attention particulière au cache-poussière de cylindre de roue.“
