## Cilindretto BWD119

### Aggiornamento tecnico cilindretto BWD119

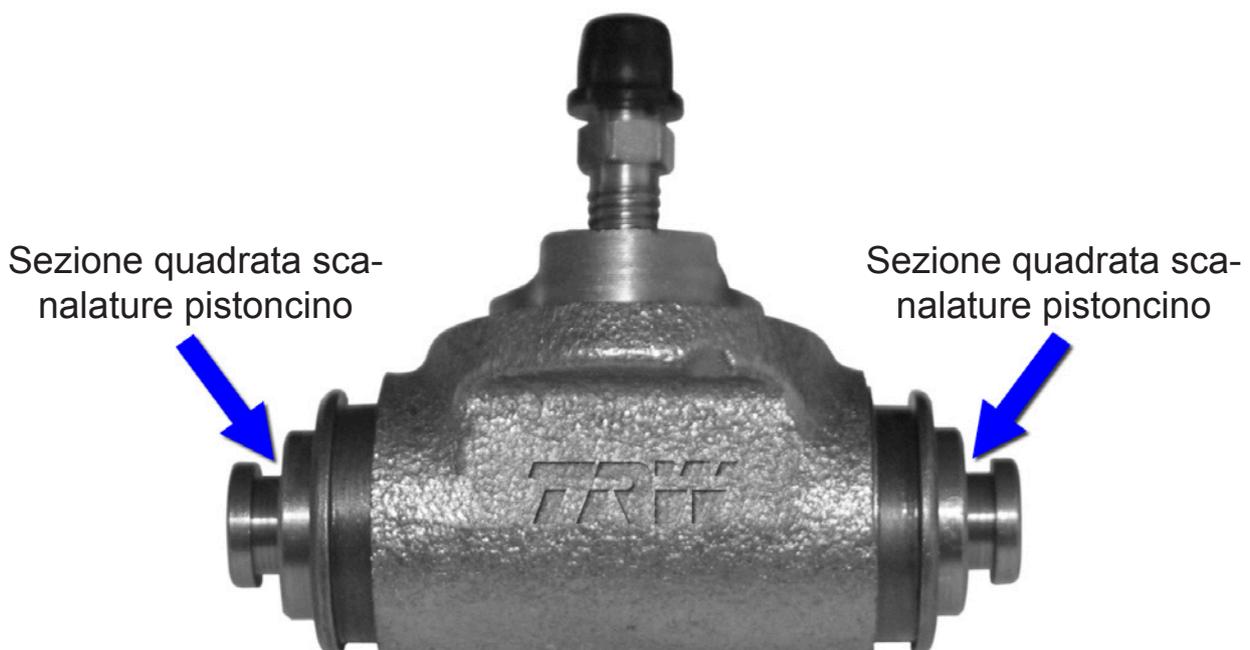
Nell'ambito delle normali operazioni di monitoraggio delle segnalazioni provenienti dalla rete è stato accertato che durante la sostituzione delle ganasce freno potrebbe venire modificato il posizionamento dei cappucci parapolvere dei cilindretti. Un posizionamento scorretto potrebbe consentire l'ingresso di acqua nel cilindretto causando corrosione e usura prematura/perdite di fluido.

Per ridurre la possibilità che si presenti questo problema e migliorare l'integrità del complessivo, i pistoncini del cilindretto ora dispongono di scanalature a sezione quadrata per un migliore posizionamento dei cappucci parapolvere (vedi illustrazione).

“Nota: A sostituzione avvenuta delle ganasce freno o dei cilindretti verificare che tutti i componenti siano posizionati correttamente. Prestare particolare attenzione al posizionamento dei cappucci parapolvere dei cilindretti.”
