Pericolele utilizării incorecte a rotelor întinzătoare 531 0054 30 și 531 0626 30

Opel, Vauxhall, Holden

Nr. piesă LuK AS: **531 0054 30**
531 0626 30

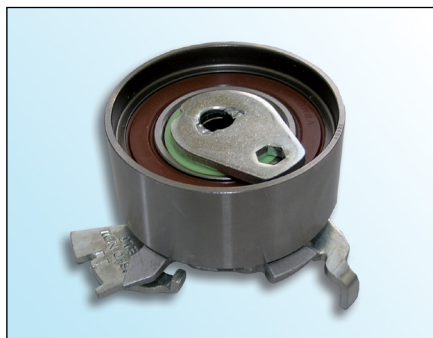
Fig. 1: 531 0626 30 (979488)

În momentul instalării rotelor întinzătoare mai sus menționate, se vor respecta indicațiile pentru fiecare autovehicul. Ambele modele par identice la exterior.

Rola întinzătoare **531 0626 30** are o plajă de tensionare mărită și un rulment care funcționează la temperaturi mai ridicate.

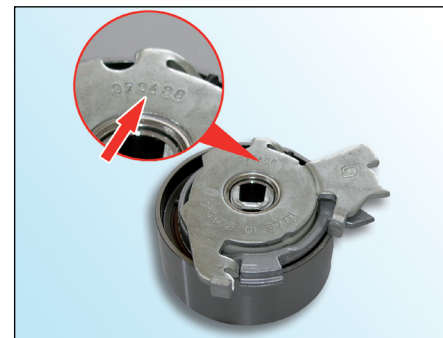
Fig. 2: 531 0626 30 (979488)

Identificarea rotelor întinzătoare se face după numărul producătorului ștanțat pe fața posterioară (**fig. 2, săgeată**).

Forța de pre-tensionare și amortizarea rotelor întinzătoare diferă!

Montarea incorectă poate duce la sărirea curelei de distribuție, ceea ce ar rezulta în deteriorarea motorului.
