Pískavé hluky z oblasti plochého drážkového řemene

Výrobci:	Opel, Vauxhall
Modely:	Corsa C od 2004 Corsa D od 2007 Tigra B od 2004 Agila od 2004 Meriva od 2004 Combo od 2004 Astra-H od 2005
Kódy motorů:	C13DT, Z13DT, Z13DTJ, Y13DT, Z13DTH

Stav 04.2009
INA 0029

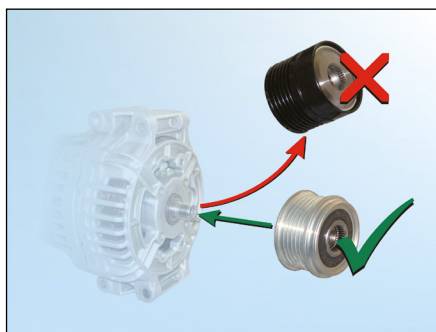
Obrázek 1: Náhrada výrobku

Diagnóza:
Pískavé hluky z oblasti plochého drážkového řemene.

Možná příčina poškození:
Poškozená alternátorová volnoběžka.

Odstranění:
U alternátorů DENSO se má podle výrobce vozidla vyměnit originálně montovaná volnoběžka za modifikovanou alternátorovou volnoběžku značky INA (viz obrázek 1).

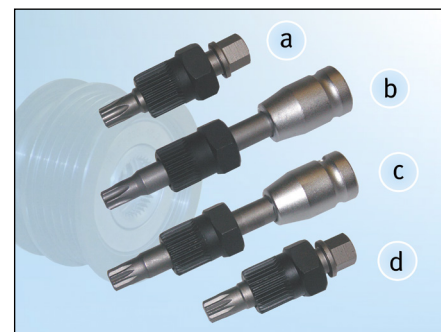
Obrázek 2: Přehled speciálního nářadí

Pokyn:
Pro výměnu alternátorové volnoběžky použijte příslušné speciální nářadí Schaeffler.

- a. 400 0235 10 (torx, krátký)
- b. 400 0201 10 (torx, standard)
- c. 400 0200 10 (více-hran, standard)
- d. 400 0234 10 (více-hran, krátký)

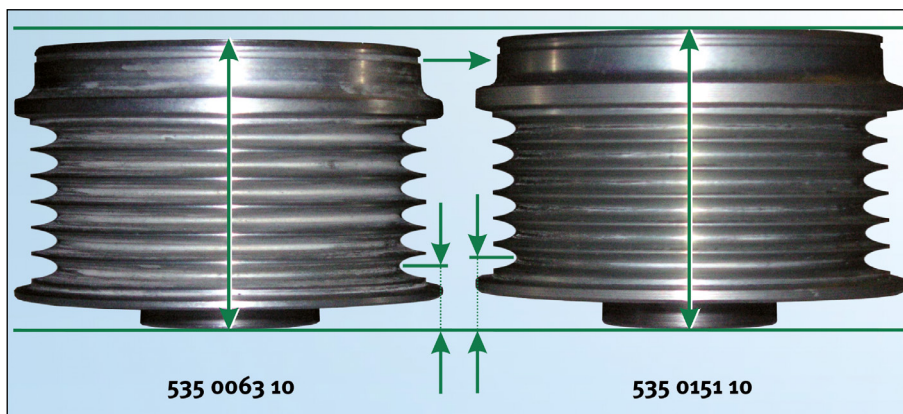
Obrázek 3: Rozlišení alternátorových volnoběžek INA 535 0063 10 (VALEO) a 535 0151 10 (DENSO)

Pokud je použit alternátor VALEO, nabízí INA rovněž alternátorovou volnoběžku. Protože se obě volnoběžky opticky téměř neliší, věnujte prosím pozornost jejich drobným rozdílům (viz obrázek 3).
