SERVICE-INFO

Häiritsevää ääntä moniurahihnan kierron alueella

Ajoneuvovalmistajat: Opel, Vauxhall

INA 0029

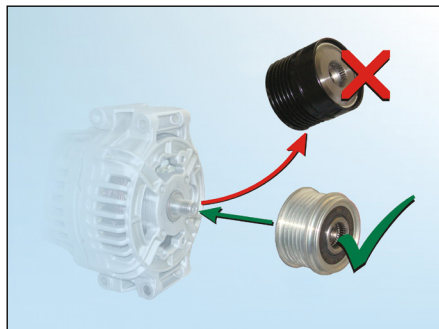
Kuva 1: Alkuperäisosan korvaaminen

Vinkuva ääni moniurahihnan alueella.

Vioittunut laturin vapaapyörä.

Edellä esitetyissä ajoneuvoissa joissa on DENSO - laturi, tulisi alkuperäinen laturin vapaapyörä korvata muutetulla INA vapaapyörällä (**ks. kuva 1**). INA tarjoaa laturin vapaapyörää myös ajoneuvoihin joissa on VALEO - laturi.

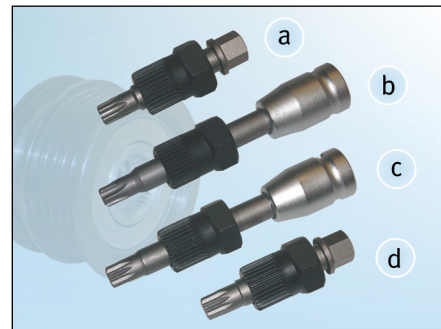
Kuva 2: INA erikoistyökalut

INA suosittelee laturin vapaapyörän vaihtotyössä käytettäväksi INA erikoistyökaluja.

a. 400 0235 10 Torx, lyhyt

b. 400 0201 10 Torx, perusmalli

c. 400 0200 10 Monikulma, perusmalli

d. 400 0234 10 Monikulma, lyhyt

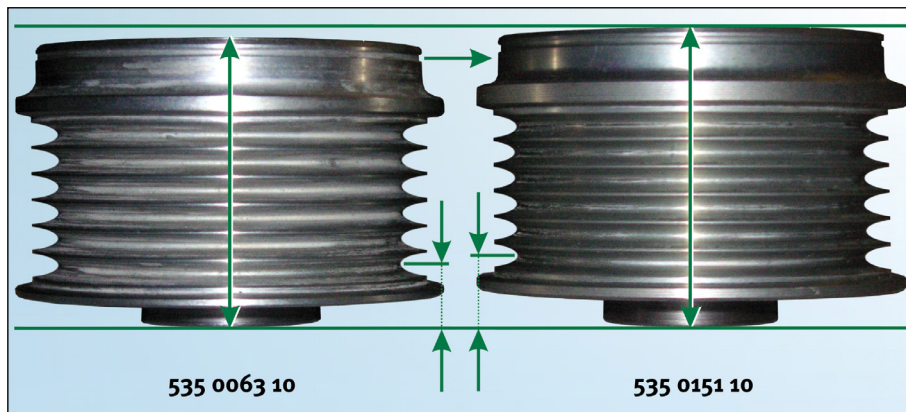
Kuva 3: Laturin vapaapyörien 535 0063 10 (VALEO) ja 535 0151 10 (DENSO) erot.

Laturin vapaapyörät tuotenro INA. 535 0063 10 ja 535 0151 10 eivät juuri eroa toisistaan ulkonäöllisesti. Valinnassa tulee huomioida niiden pienet eroavaisuudet (**ks. kuva 3**).
