Pískavé hluky z oblasti plochého drážkového remeňa

Výrobcovia vozidiel: Opel, Vauxhall

Kódy motorov: C13DT, Z13DT,
 Z13DTJ, Y13DT,
 Z13DTH

INA 0029

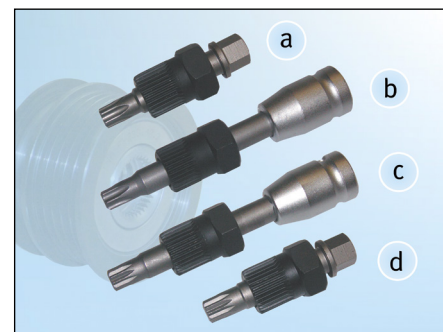
Obrázok 2: Prehľad špeciálneho náradia

Pre výmenu alternátorovej voľnobežky použite príslušné špeciálne náradie Schaeffler.

a. 400 0235 10 (torx, krátky)

b. 400 0201 10 (torx, štandard)

c. 400 0200 10 (viac-hran, štandard)

d. 400 0234 10 (viac-hran, krátky)
