SERVICE-INFO

Visslande ljud från spårremmen

Fordonstillverkare: Opel, Vauxhall

Motorkoder: C13DT, Z13DT,
Z13DTJ, Y13DT,
Z13DTH

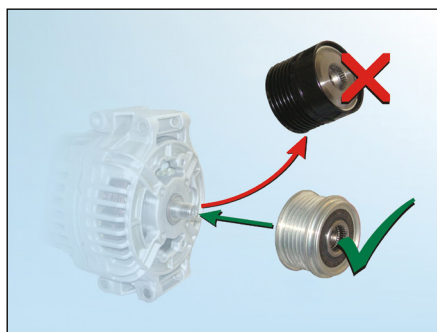
Bild 1: Produktersättning

Visslande ljud från spårremmen.

Skadad frinavremskiva.

Hos växelströmgeneratorer av märket DENSO, ska den originalmonterade frinavremskivan bytas ut mot en modifierad frinavremskiva av märket INA (se bild 1).

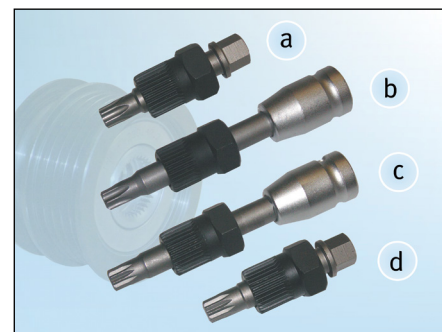
Bild 2: Översikt över specialverktyg

- a. 400 0235 10 (torx, kort)
- b. 400 0201 10 (torx, standard)
- c. 400 0200 10 (mångtandad, standard)
- d. 400 0234 10 (mångtandad, kort)

Använd tillämpliga specialverktyg från Schaeffler vid byte av frinavremskiva.
