**SI 1455**  
Só para técnicos especializados!  
1/1

# SERVICE INFORMATION

## TUBO DE ASPIRAÇÃO DE CONEXÃO MERCEDES-BENZ W211

### RUPTURA NOS TIRANTES DAS MUDANÇAS

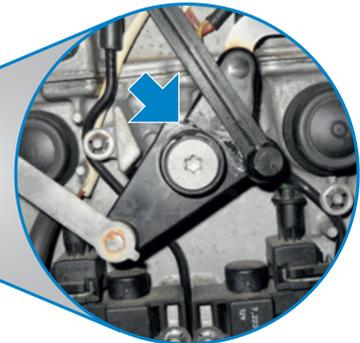
Se ocorrer aqui o vazamento de óleo e o gotejamento sobre os tirantes das mudanças, o material sintético dos tirantes das mudanças pode tornar-se poroso e quebrar.

Imagem de danos: Ruptura nos tirantes das mudanças

- Se ocorrer o vazamento de óleo, a linha de plástico tem de ser substituída imediatamente por uma linha em alumínio.
- Se os tirantes das mudanças já estiverem danificados, o tubo de aspiração deverá ser substituído.
