Kit mozzo ruota con cuscinetto e dado assale

adattabile per: Audi A2, Seat Cordoba, Ibiza IV, Škoda Fabia, VW Polo, Fox

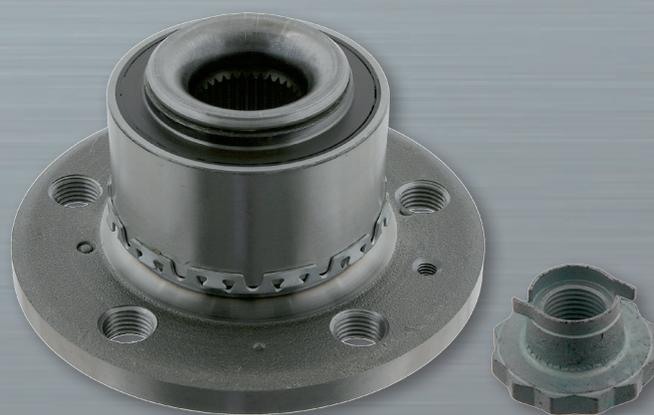
A causa di un anello di tenuta danneggiato l'acqua penetra nel cuscinetto ruota, formando della ruggine, foto (1) e (2). L'anello di tenuta (3) posto tra il giunto omocinetico e il mozzo della ruota è in plastica e può danneggiarsi facilmente in fase di smontaggio o a causa di influssi esterni. Se l'anello di tenuta è danneggiato non poggia più correttamente. La presenza di danni o sporizia sull'anello di tenuta favorisce la penetrazione dell'acqua all'interno del cuscinetto ruota. Ne conseguono difetti prematuri del cuscinetto e forti emissioni di rumori.

Prestare attenzione ai danni sull'anello di tenuta! febi in generale consiglia di sostituire l'anello di tenuta quando si monta un cuscinetto ruota. Importante: l'anello di tenuta è disponibile in due formati (64 mm e 72 mm). Verificare tassativamente la misura in pollici delle ruote!

L'uso di attrezzi non idonei durante il montaggio può causare difetti prematuri del cuscinetto ruota, oltre a un messaggio di errore del sistema ABS. Durante il montaggio bisogna attenersi tassativamente alle prescrizioni per la riparazione impartite dal costruttore del veicolo!
