VKBA 3646

Boletim Técnico – Outubro de 2015

Roda dianteira: VW TRANSPORTER V Bus (7HB, 7HJ, 7EB, 7EJ, 7EF), TOUAREG (7LA, 7L6, 7L7), MULTIVAN V (7HM, 7HN, 7HF, 7EF, 7EM, 7EN), TRANSPORTER V Platform/Chassis (7JD, 7JE, 7JL, 7JY, 7JZ, 7FD) TRANSPORTER V Box (7HA, 7HH, 7EA, 7EH)

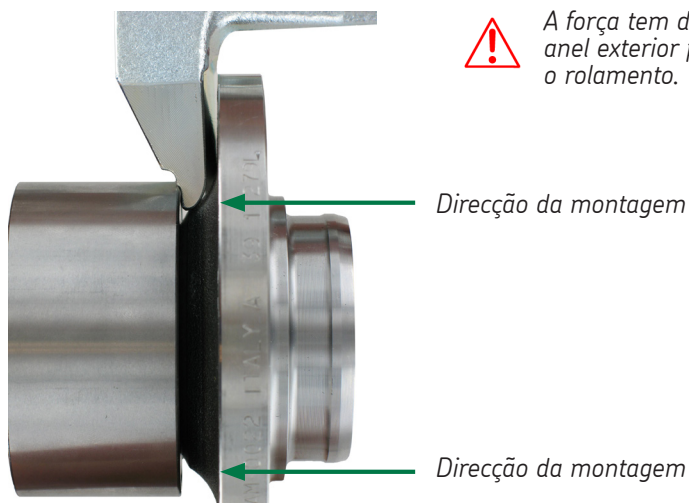
A força tem de ser exercida no anel exterior para **não** danificar o rolamento.

1. Utilize o VKN 601 para remover o rolamento antigo da manga de eixo (VKN 602-1, que é um cilindro hidráulico, pode ser usado como complemento para o VKN 601).
2. Limpe cuidadosamente a superfície da manga de eixo e certifique-se de que não existem riscos grandes ou profundos, ou quaisquer outros danos no furo do invólucro.
3. Utilize o VKN 600, que é desenvolvido com a força predefinida correcta, para instalar a nova HBU 2.1, pressionando o **lado do anel exterior** do rolamento.

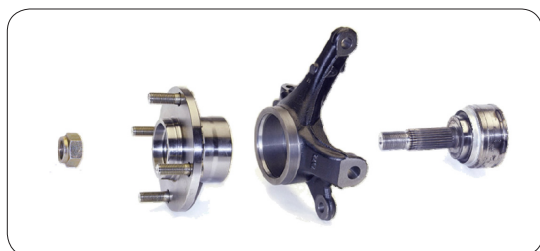
Rolamento HBU 2.1 e componentes adjacentes

- É uma unidade pré-montada com folga de rolamentos definida e pré-ajustada, combinando o rolamento com a flange
- A flange do anel interior rotativo com furos roscados ou pinos possui uma cavilha concebida para centrar e montar o disco de travão e a roda
- Integração possível de um anel de impulsos magnéticos no vedante do rolamento, fornecendo sinais para sistemas de segurança como ABS, ASR e ESP
- O rolamento pode incluir ou não uma anilha de freio
