VKBA 3676

Τεχνική Ενημέρωση – Σεπτέμβριος 2015

Renault (Clio IV, Grandtour IV)

Προσοχή κατά την τοποθέτηση των ρουλεμάν τύπου HBU 1

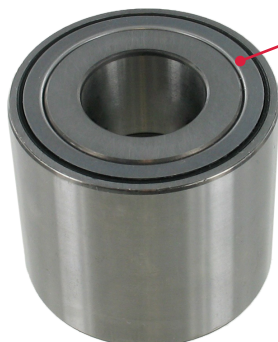
Εσωτερική πλευρά με μεταλλική τσιμούχα που διαθέτει ενσωματωμένη ελαστική τσιμούχα.

Η SKF διαθέτει μια μεγάλη γκάμα ρουλεμάν τύπου HBU 1 που διαθέτουν από την μια πλευρά μια μεταλλική τσιμούχα που περιέχει μια ελαστική τσιμούχα εσωτερικά και μια διπλή μεταλλική τσιμούχα στην εξωτερική πλευρά. Προσοχή λοιπόν με μια πλευρά τοποθετείται το ρουλεμάν.

Σημείωση: Εάν τοποθετηθεί το ρουλεμάν ανάποδα, θα υποστεί πρόωρη φθορά.

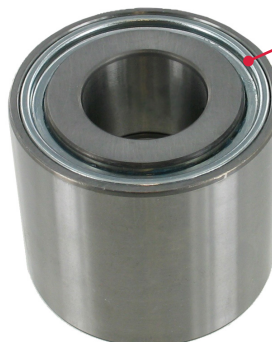
Εξωτερική πλευρά με διπλή μεταλλική τσιμούχα
