Radlagersatz mit Radlager und Achsmutter

passend für Audi A2, Seat Cordoba, Seat Ibiza IV, Škoda Fabia, VW Polo, VW Fox

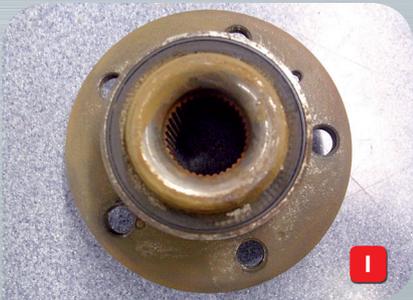
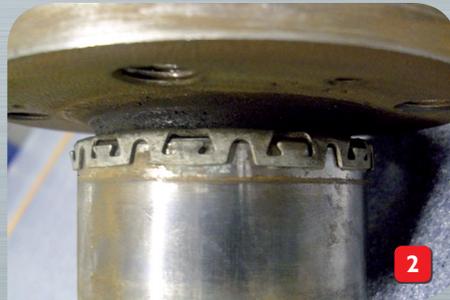
Das Radlager verursacht starke Geräusche im Fahrbetrieb.

Durch eine beschädigte Dichtscheibe tritt Wasser in das Radlager ein und es bildet sich Rost, siehe Fotos (1) und (2). Die zwischen Gleichlaufgelenk und Radnabe sitzende Dichtscheibe (3) ist aus Kunststoff und kann beim Ausbau bzw. durch äußere Einflüsse leicht beschädigt werden. Ist die Dichtscheibe beschädigt, liegt sie nicht mehr richtig an. Eine Beschädigung oder Verschmutzung der Dichtscheibe begünstigt den Eintritt von Wasser in das Innere des Radlagers. Die Folgen sind ein vorzeitiger Ausfall des Lagers und starke Geräuschbildung.

Achten Sie auf Beschädigungen der Dichtscheibe! SWAG empfiehlt, die Dichtscheibe beim Einbau eines Radlagers generell zu erneuern.

Wichtig: Die Dichtscheibe ist in zwei Größen erhältlich (64 mm und 72 mm). Unbedingt Zollgröße der Räder beachten!
