# SERVICE-INFO

## Risiko for forveksling af strammeruller 531 0054 30 og 531 0626 30

### Bilernes producenter:

Opel, Vauxhall, Holden

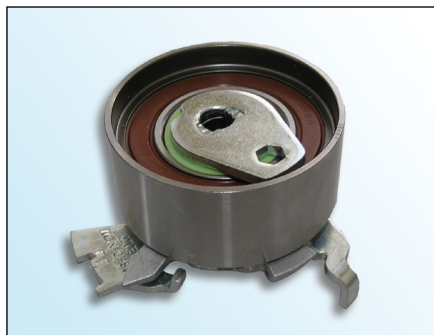
Figur 1: 531 0626 30 (979488)

Begge typer har identisk udvendig udseende.

Strammerulle **531 0626 30** har et større arbejds- evt. ombygningsområde og et lejebestandigt overfor høje temperaturer.

Ved montering af de ovennævnte strammeruller skal man passe på den rigtige tildeling af køretøjer.

Strammerullernes forspændingskraft og dæmpningsevne **er imidlertid ikke** identiske!

Ved forkert tildeling er der en risiko for tandremmens spring og ødelæggelse af motoren!

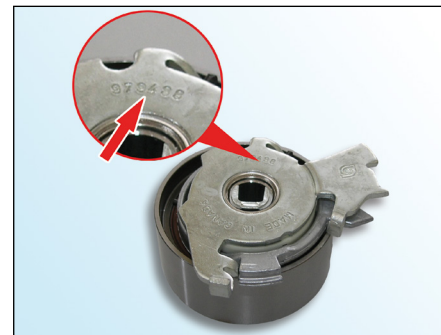
Figur 2: 531 0626 30 (979488)

Strammerullen har forskelligt fabrikantnummer på bagsiden (**figure 2, pil**).
