SERVICE INFO – INA 0067

Monteringsanvisninger for spennrulle 531 0203 20

i tannremsettet 530 0171 10 og vannpumpesettet 530 0171 30

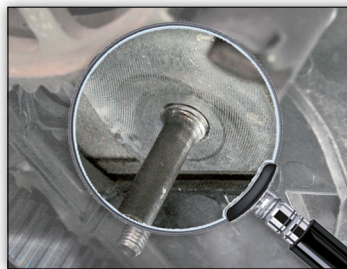
Figur 1: Skruen er ikke skrudd inn riktig.

Hvis gjengene (M10) på skruen ikke er helt skrudd inn (se bilde 1), er ikke spennrullen i flukt med overflaten til motorblokken og vil derfor bli skadet. Stramming av spennheten inn på den utstikkende gjengede delen av skruen vil gi inntrykk av at spennheten er korrekt festet.

Når motoren går kan de resulterende kreftene i spennrullen føre til at skruen/spennheten løsner, noe som kan føre til stor motorskade.

Ved montering av spennrullen 531 0203 20, må du sørge for at gjengene (M10) på skruen er helt skrudd inn, og i flukt med motorblokken. Gjengene skal ikke komme ut fra blokken (se bilde 2).

Du må sørge for at gjengene på skruen er i flukt med eller er under motorblokken!
Hvis skruen er i en annen posisjon, kan dette føre til en funksjonsfeil i spennrullen!

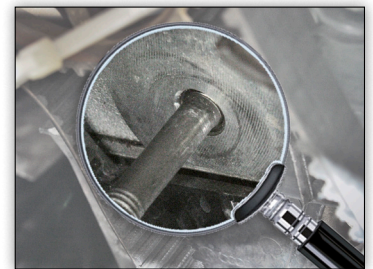
Figur 2: Skruen er skrudd inn riktig.
