## SERVICE INFO – INA 0167

# Pompă de răcire 538 0314 10

## Cedarea a fost cauzată de utilizarea unei etanșări suplimentare

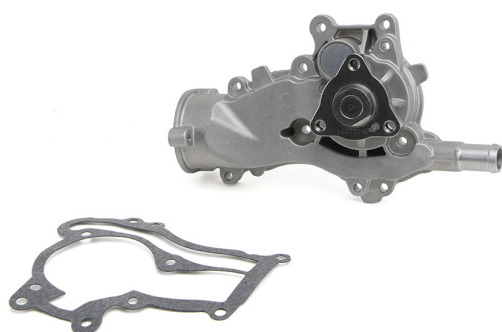
Fig. 1: 538 0314 10 – Pompă de răcire cu garnitura aferentă

Pompa de răcire 538 0314 10 este etanșată cu o garnitură. NU utilizați etanșări suplimentare.

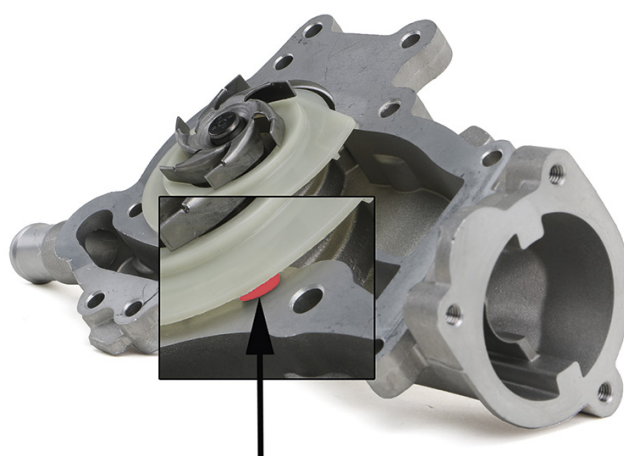
Fig. 2: Deteriorarea protecției din plastic din cauza etanșării excesive

Utilizarea unor elemente de etanșare suplimentare va duce la pătrunderea forțată a acestora între carcasă și protecția din plastic care ghidează fluxul lichidului de răcire (Fig. 2), cauzând deformarea protecției. Când pompa intră în funcțiune, protecția din plastic se presează înspre rotor, deteriorându-se sau distrugându-se complet. Aceasta duce inevitabil la cedarea pompei de răcire. Fragmentele de plastic vor trece în sistemul de răcire, putând genera alte defecțiuni.
