SERVIZIO INFORMAZIONE

Pompa del acqua 538 0314 10

Guasto dovuto all'applicazione di mastice aggiuntivo

N. art.: 538 0314 10

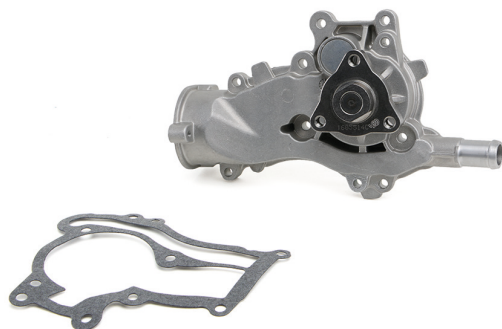
Figura 1: 538 0314 10 - pompa del acqua con guarnizione piatta fornita

La tenuta della pompa di raffreddamento 538 0314 10 è garantita da una guarnizione piatta, durante il montaggio non utilizzare **NESSUN** mastice aggiuntivo.

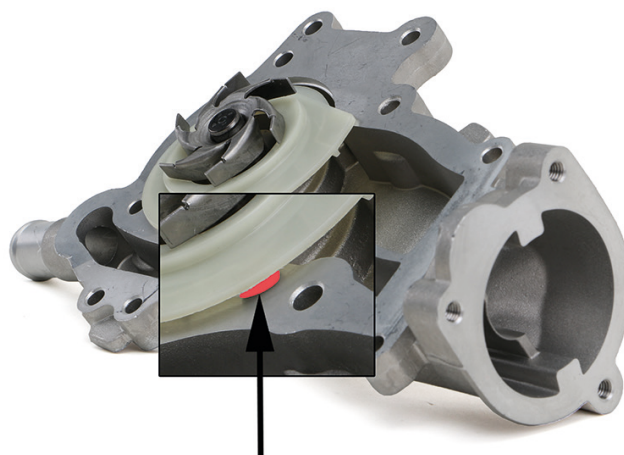
Figura 2: Rondella in plastica allentata a causa del mastice in eccesso

In caso contrario nel montaggio, il mastice eccedente crea compressione tra il corpo e la rondella di plastica che convoglia il flusso (Figura 2). Durante la marcia, questa viene lesionata o irrimediabilmente danneggiata dalla girante in rotazione con conseguente guasto della pompa del acqua. Frammenti della rondella di plastica possono arrivare nel circuito del liquido di raffreddamento e causare danni.
